Rapport de projet

Bandes riveraines en santé à Lac-Simon

Lacs Simon, Barrière et Viceroy

Été 2015

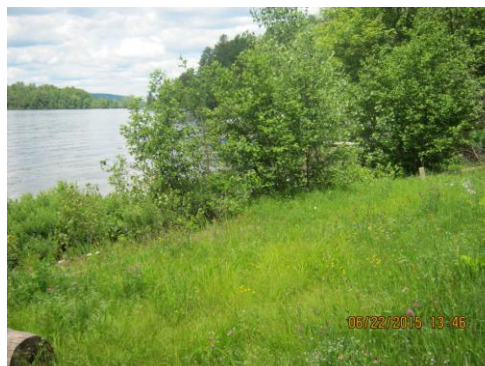
Figure 1 : Exemple d'une bande riveraine de type A (Lac-Simon, 2015)

- Une note de A stipule que la bande riveraine est conforme et qu'il n'y a pas d'effort de revégétalisation à fournir ou que la situation a été corrigée.

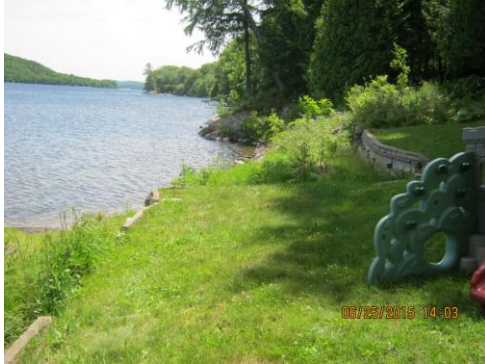
Figure 2 : Exemple d'une bande riveraine de type B (Lac-Simon, 2015)

- Une note de B s'applique aux terrains dont l'effort de revégétalisation a été remarqué, et que la bande riveraine est en voie d'être conforme. Ce sont aussi les terrains dont une majorité de la rive est à l'état naturel, mais dont une partie est dégradée.

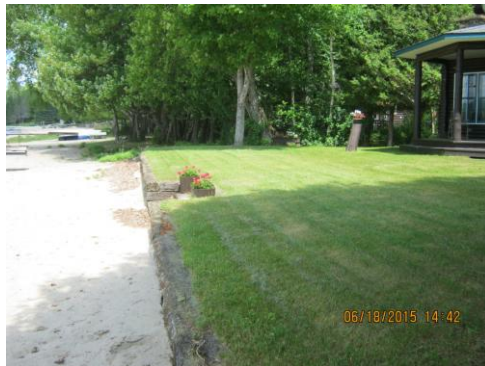
Figure 3 : Exemple d'une bande riveraine de type C (Lac-Simon, 2015)

- Une note de C est attribuée aux terrains dont la bande riveraine n'est aucunement végétalisée. Elle s'applique donc aux bandes riveraines n'ayant aucune plante, avec présence de matériaux inertes, et/ou avec uniquement des plantes ornementales faisant office de végétation sur la rive.

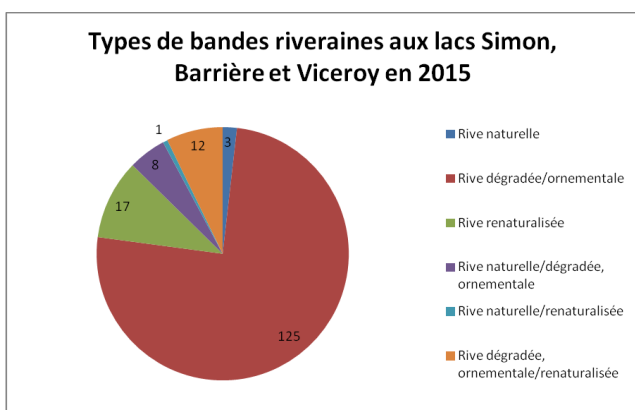
Figure 4: Types de bandes riveraines aux lacs Simon, Barrière et Viceroy en 2015.

La figure 4 rassemble les différents types d'aménagement des bandes riveraines pour les trois lacs visités. Les principales constatations tirées de cette figure et les remarques générales notées lors des suivis sont les suivantes :

- Les bandes riveraines sont fortement dégradées ou aménagées avec des plantes ornementales. En effet, 125 propriétés sur les 166 se voient accordées une note de C. Le gazon est coupé jusqu'à la rive et les plages sont entretenues. Ainsi, ce sont près de 75% des propriétés qui dérogent complètement à la réglementation en vigueur.
- Les murets ainsi que les enrochements sont fréquents et suscitent des inquiétudes auprès de certains riverains, car ils sont en train de s'effriter.

- Les plages modifiées sont très présentes et occupent de très grandes superficies.
- Il est possible de constater que 21 des 166 résidences visitées possèdent une bande riveraine conforme à la réglementation (rive naturelle, rive naturelle et renaturalisée et rive renaturalisée). Parmi les 166 visites de terrain, 20 d'entre elles satisfont en partie à la réglementation ou sont en voie de l'être (rive naturelle et dégradée/ornementale et rive renaturalisée et dégradée/ornementale).

Il est suggéré à la municipalité de poursuivre ses efforts pour inciter les citoyens à respecter le règlement municipal sur la protection de la bande riveraine. Certains riverains sont bien informés, mais d'autres ne connaissent pas l'importance du maintien d'une bande riveraine végétalisée pour protéger l'eau et les écosystèmes.

Le projet "Bandes riveraines en santé" constitue une approche complémentaire à l'approche réglementaire visant à corriger les bandes riveraines dégradées. Ainsi, il est recommandé de poursuivre l'accompagnement des riverains dans leurs efforts pour revégétaliser leur terrain situé en bande riveraine. Il est aussi proposé à la municipalité de poursuivre le suivi des lacs à l'aide d'un fichier comparatif regroupant les photos prises au fil des ans. De plus, comme des avis d'infraction ont été acheminés aux citoyens cette année, il a été remarqué qu'il y a eu une meilleure implication de leur part dans la démarche. Cette formule devrait donc être poursuivie dans les années à venir.
