Plan directeur du bassin versant du lac Simon

30 novembre 2020

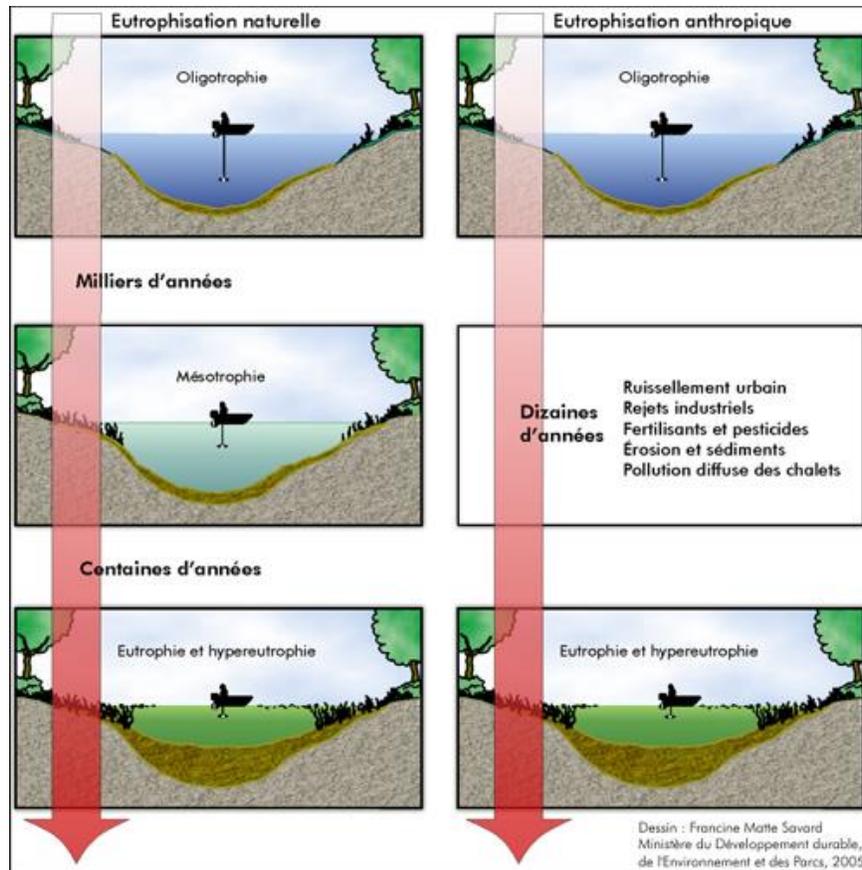
Figure 1 : Processus d'eutrophisation des lacs (MELCC, 2020a)

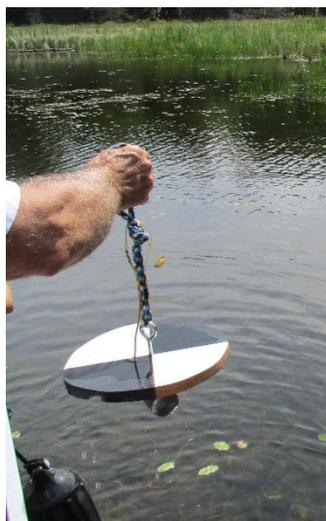
Ce paramètre est mesuré avec un disque de Secchi (Figure 6). La mesure de la transparence de l'eau correspond à la profondeur maximale à laquelle il est encore possible de voir le disque à la **fosse d'un lac**. La transparence d'un lac est influencée par sa turbidité, sa teneur en MES (particules et organismes microscopiques) et sa concentration en carbone organique dissous (COD). Plus le niveau trophique d'un lac est élevé plus sa transparence aura tendance à diminuer. En d'autres mots, les lacs eutrophes ont généralement une transparence plus faible que les lacs oligotrophes. (MELCC, 2020a)

Figure 6 : Disque de Secchi

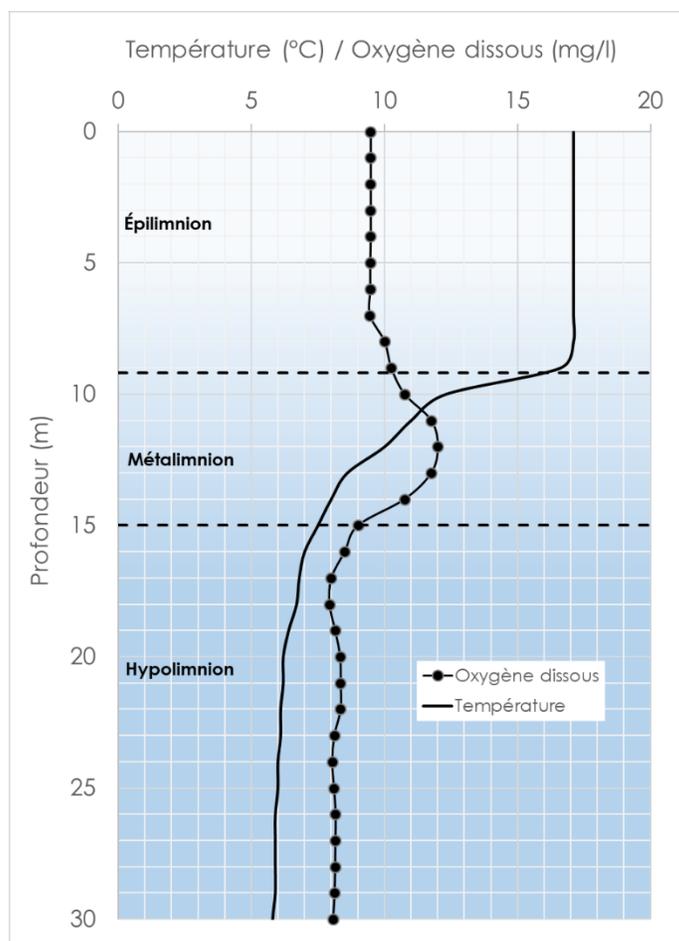
Figure 7 : Modèle de stratification thermique attendue d'un lac des régions tempérées (graphique inspiré de (Kalf, 2002))

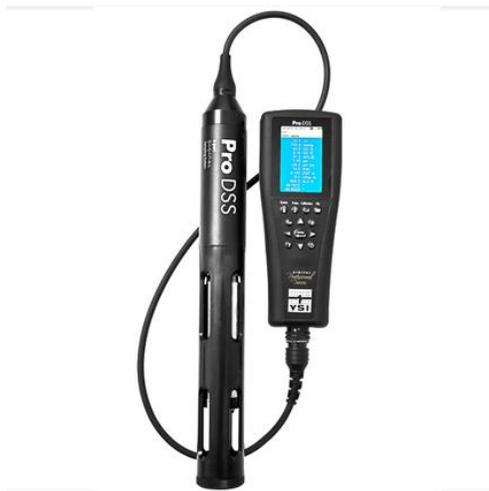
Le profil physico-chimique et la stratification thermique du lac Simon ont été établis à deux reprises aux deux fosses à l'aide d'une multisonde ProDSS de la compagnie YSI (Figure 8). Il n'a pas été possible d'établir un profil physico-chimique sur toute la colonne d'eau de la fosse 1 (106,7 mètres) et de la fosse 2 (85,0 mètres) car la profondeur maximale pouvant être atteinte avec l'appareil était de 60 mètres. Le 12 juin 2019, une première prise de mesures a été réalisée et une seconde le 18 septembre 2019 dans le but de comparer les variations de température et de la concentration en oxygène dissous dans les trois couches à différents moments pendant la stratification estivale. Mis à part la température et l'oxygène dissous, cet appareil a également permis d'obtenir des données de conductivité spécifique et de pH à chaque mètre de profondeur à partir de la surface jusqu'à 60 mètres. Les emplacements des prises de mesures sont illustrés à la Figure 4.

Figure 8 : Multisonde ProDSS de la compagnie YSI © Hoskin Scientifique

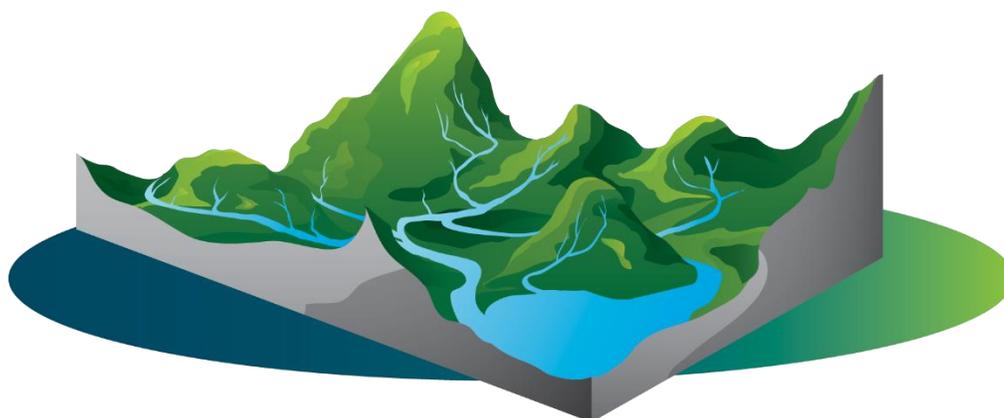
Le bassin versant d'un lac correspond au territoire sur lequel l'ensemble de l'eau qui tombe se dirige vers l'exutoire du lac (Figure 10). La limite géographique entre les bassins versants correspond généralement aux crêtes, et s'appelle la ligne de partage des eaux.

Figure 10 : Illustration d'un bassin versant d'un lac

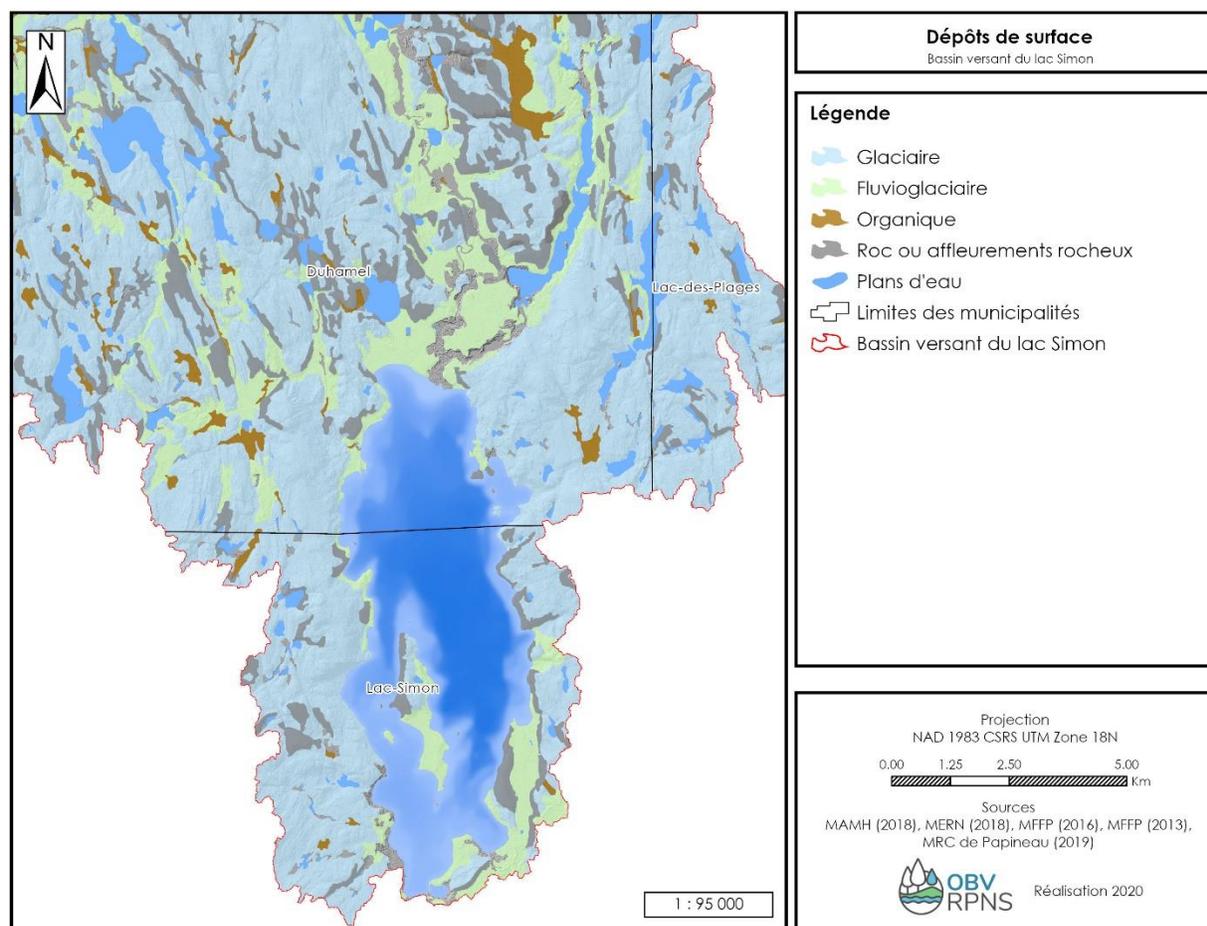
Le bassin versant du lac Simon est principalement couvert de dépôts glaciaires sans morphologie particulière, mais souvent associés au massif montagneux et aux dépôts de roc et d'affleurement rocheux. Ce type de dépôts de surface est généré par le passage des glaciers (OQLF, 2000). Le principal type de dépôts glaciaires trouvés sur le territoire à l'étude est un dépôt de till qui correspond généralement à des sols bien drainés. Des dépôts de surface organiques, associés aux milieux humides, sont aussi observés plus au nord du lac.

Figure 16 : Dépôts de surface du bassin versant du lac Simon

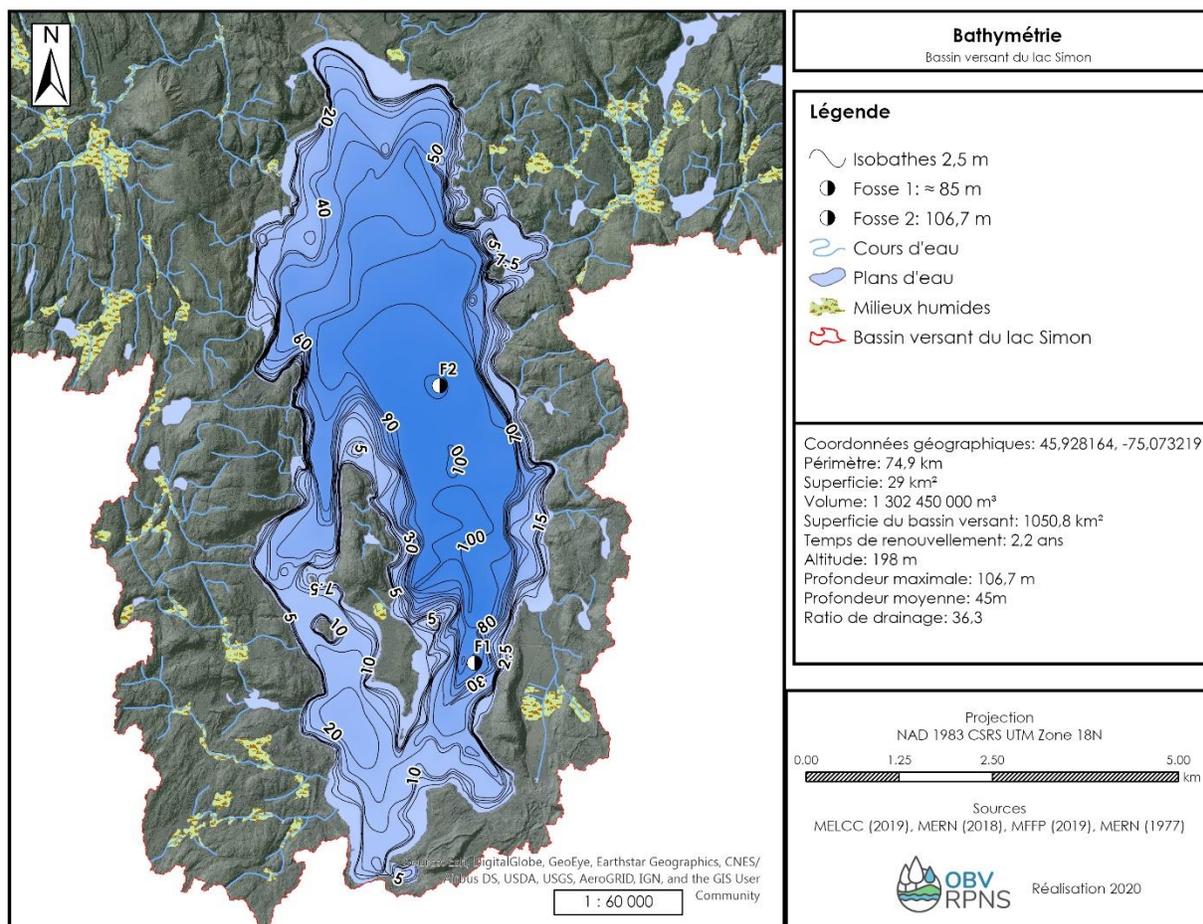
Figure 17 : Bathymétrie du lac Simon

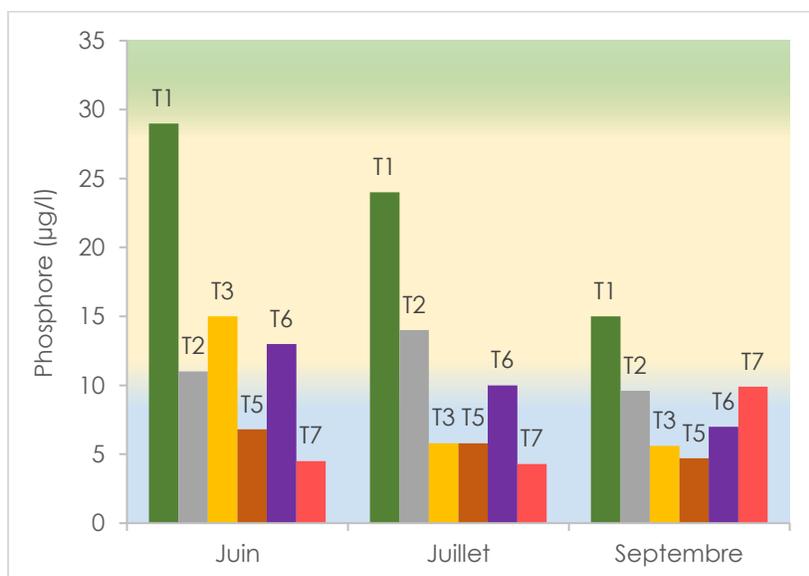
Figure 19 : Concentrations en phosphore (µg/l) aux six tributaires échantillonnés à l'été 2019 par l'OBV RPNS

Les résultats de phosphore se situent principalement dans la classe oligotrophe des niveaux trophiques, variant entre 4,3 et 29 µg/l. Il est possible de constater qu'un apport en phosphore au lac s'effectue par le tributaire 1 (T1), puisqu'il se situe chaque mois dans l'intervalle mésotrophe et presque eutrophe pour la première donnée prise au mois de juin. Pour ce qui est des autres tributaires, les tributaires T2 et T3 présentent des concentrations mésotrophes pour certains des échantillons. La Figure 20 permet de visualiser l'emplacement de ces résultats et de constater que les tributaires T2 et T3 s'écoulent dans le même secteur, au sud-ouest du lac. Le tributaire 1, quant à lui, s'écoule dans le secteur du Domaine des Pères.

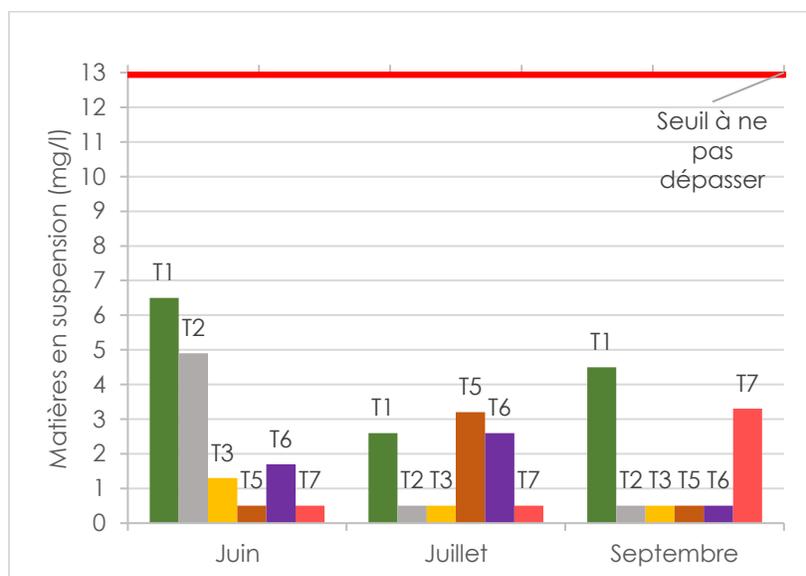
Figure 21 : Concentration en matières en suspension (mg/l) aux six tributaires échantillonnés à l'été 2019 par l'OBV RPNS

Pour ce qui est des MES, les résultats, illustrés à la Figure 20, ne sont pas inquiétants, comparés à la concentration à ne pas dépasser selon le critère du MELCC, soit 13 mg/l. En effet, les concentrations varient entre <1 et 6,5 mg/l. Le risque de sédimentation est donc très bas. Ces résultats sont illustrés géographiquement à la Figure 22.

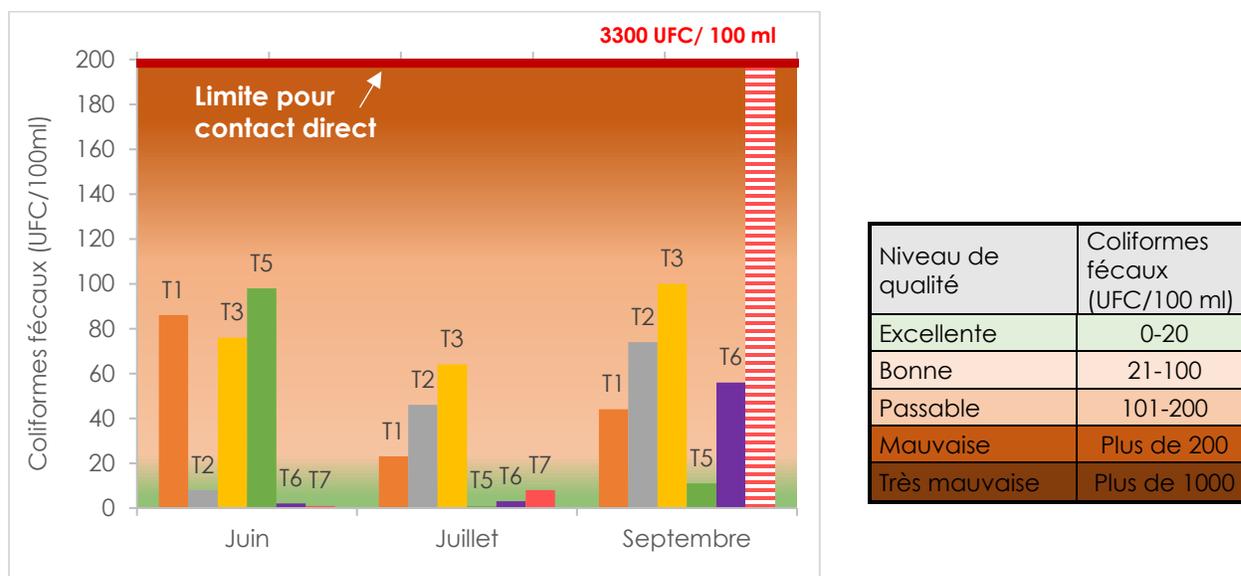
Figure 23 : Concentrations en coliformes fécaux (UFC/100 ml) aux six tributaires échantillonnés à l'été 2019 par l'OBV RPNS

Les résultats de CF obtenus au fil de l'été laissent présager qu'il n'y a pas de problème majeur aux différents tributaires échantillonnés puisque le niveau de qualité se situe dans la catégorie « bonne » de façon constante. Toutefois, les tributaires T1, T3 et T5 ont obtenu des résultats parfois juste en deçà de la catégorie du niveau de qualité passable et montrent que des contaminants bactériologiques sont amenés par plusieurs tributaires. Puis, le tributaire T7, cours d'eau arrivant du lac Lepage, a obtenu une valeur très élevée au mois de septembre, mais des résultats excellents aux mois de juin et juillet. Puisque cet état ne se répétait pas dans le temps, il est possible qu'il soit le fruit d'une possible contamination ponctuelle ou d'un passage d'un animal au moment de la prise d'échantillon. Lors du passage de l'équipe sur le terrain pour récolter l'échantillon, des pistes de cerf de Virginie ont été observées à cet endroit et laissent présager la présence de plus d'un individu. Cela semble concorder avec l'aire de confinement de cette espèce présente en amont du T7 (Figure 39). Les résultats en CF sont décrits spatialement à la Figure 24.

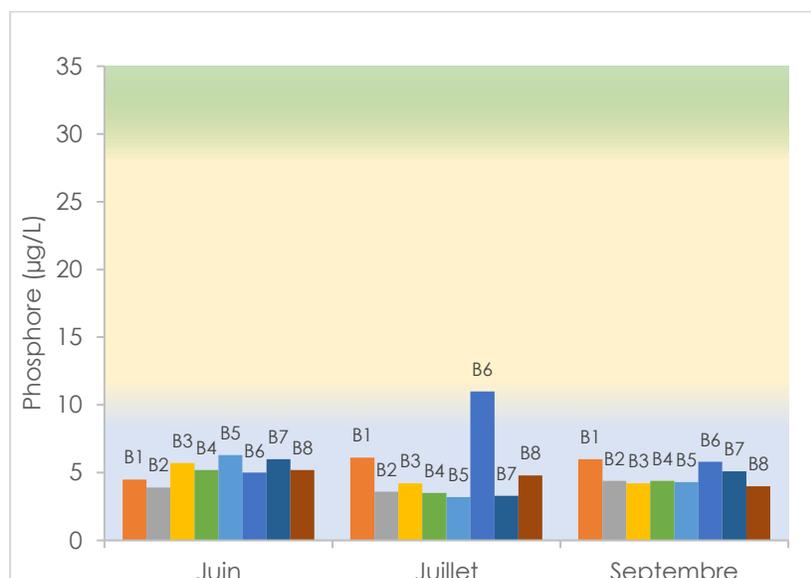
Figure 25 : Concentration en phosphore (µg/l) aux huit baies échantillonnées à l'été 2019 par l'OBV RPNS

Les concentrations en phosphore aux baies du lac Simon variant entre 3,2 et 11,0 µg/l sont dans la classe trophique oligotrophe. Par contre, au mois de juillet, la baie B6 présentait des teneurs assez élevées pour être dans la classe mésotrophe. Il est possible de localiser ces résultats à la Figure 26.

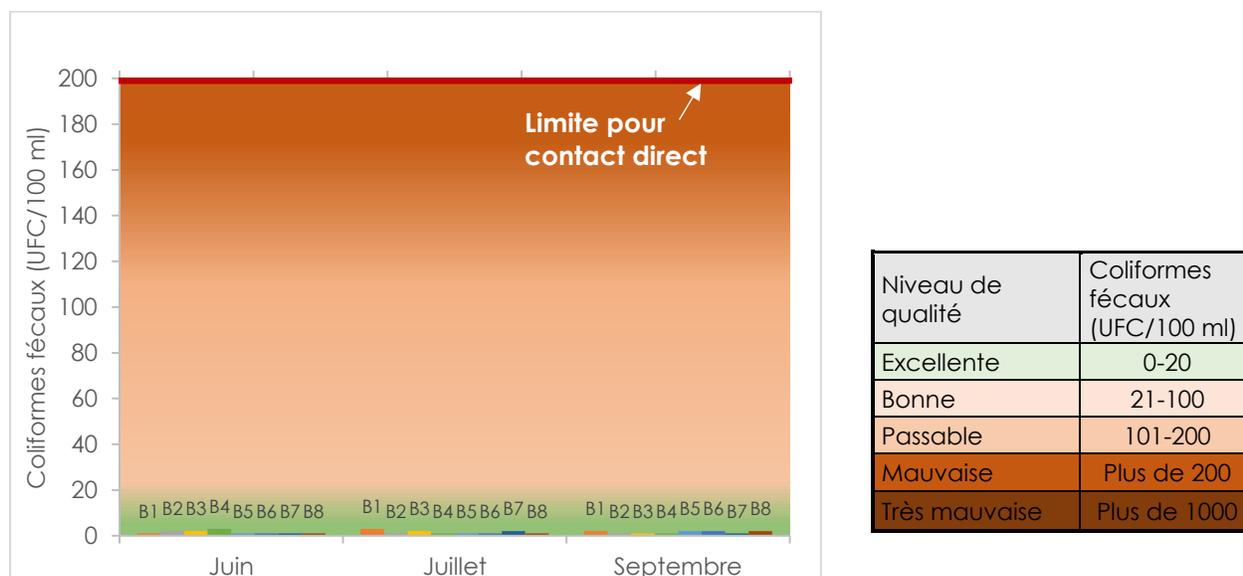
Figure 27 : Concentrations en coliformes fécaux (UFC/100 ml) aux huit baies à l'été 2019 par l'OBV RPNS

Les teneurs en CF sont toutes catégorisées dans la classe de qualité excellente, ainsi, suite à l'échantillonnage de cet été, aucun problème de contamination bactériologique n'est détecté dans les baies du lac Simon. En effet, on observe un écart important entre le seuil à ne pas dépasser pour permettre les activités récréatives et les résultats au lac.

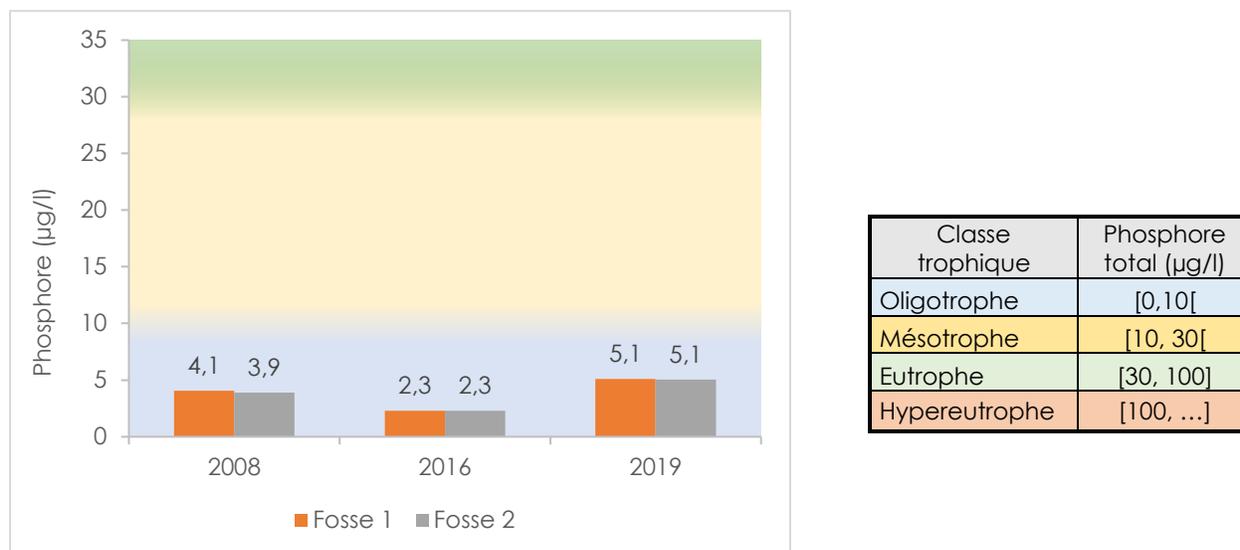
Figure 28 : Moyennes de la concentration en phosphore mesurées au lac Simon en 2008 (n=3), 2016 (n=3) et 2019 (n=2)

Les concentrations moyennes en P-t varient entre 2,3 et 5,1 µg/l, valeurs correspondant à un état trophique oligotrophe. Ces résultats seuls semblent indiquer un lac peu enrichi en éléments nutritifs. Les résultats des deux fosses sont très similaires chaque année.

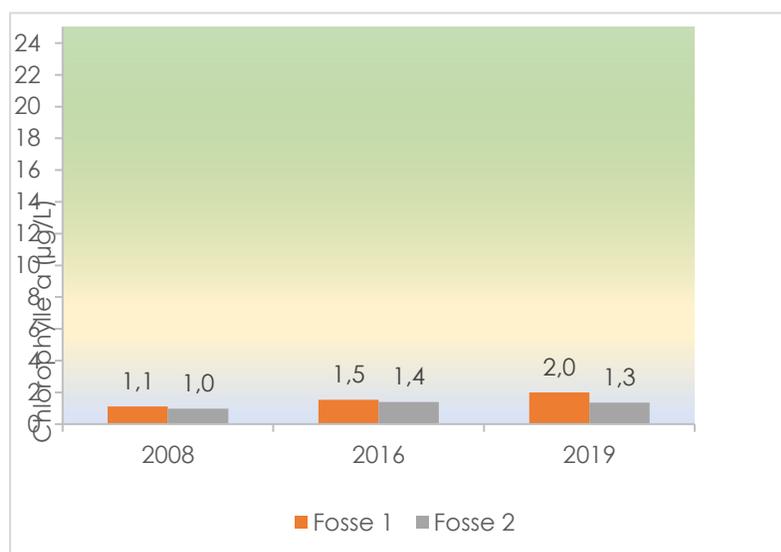
Figure 29 : Concentrations moyennes en chlorophylle a mesurées au lac Simon en 2008 (n=3), 2016 (n=3) et 2019 (n=2)

Les concentrations moyennes en chlorophylle a varient quant à elles entre 1,0 et 2,0 µg/L, valeurs correspondant à un état oligotrophe. Selon ces résultats, le lac Simon ne semble pas avoir une forte productivité primaire.

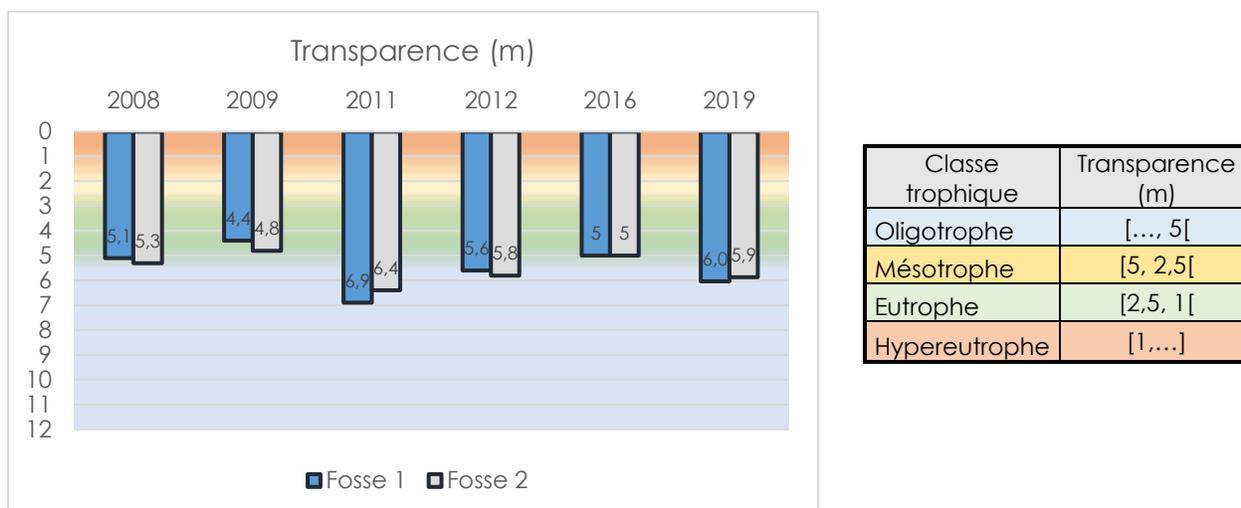
Figure 31 : Valeurs de transparence obtenues au lac Simon en 2008 (n=8), 2009 (n=3), 2011 (n=8), 2012 (n=4), 2016(n=3)) et 2019 (n=3)

Depuis 2008, les mesures de transparence sont très similaires tout au long de la saison. Comme mentionné dans le paragraphe précédent, la teneur en carbone organique dissous a probablement une influence sur la coloration de la colonne d'eau et de ce fait la transparence, notamment pour la fosse 2.

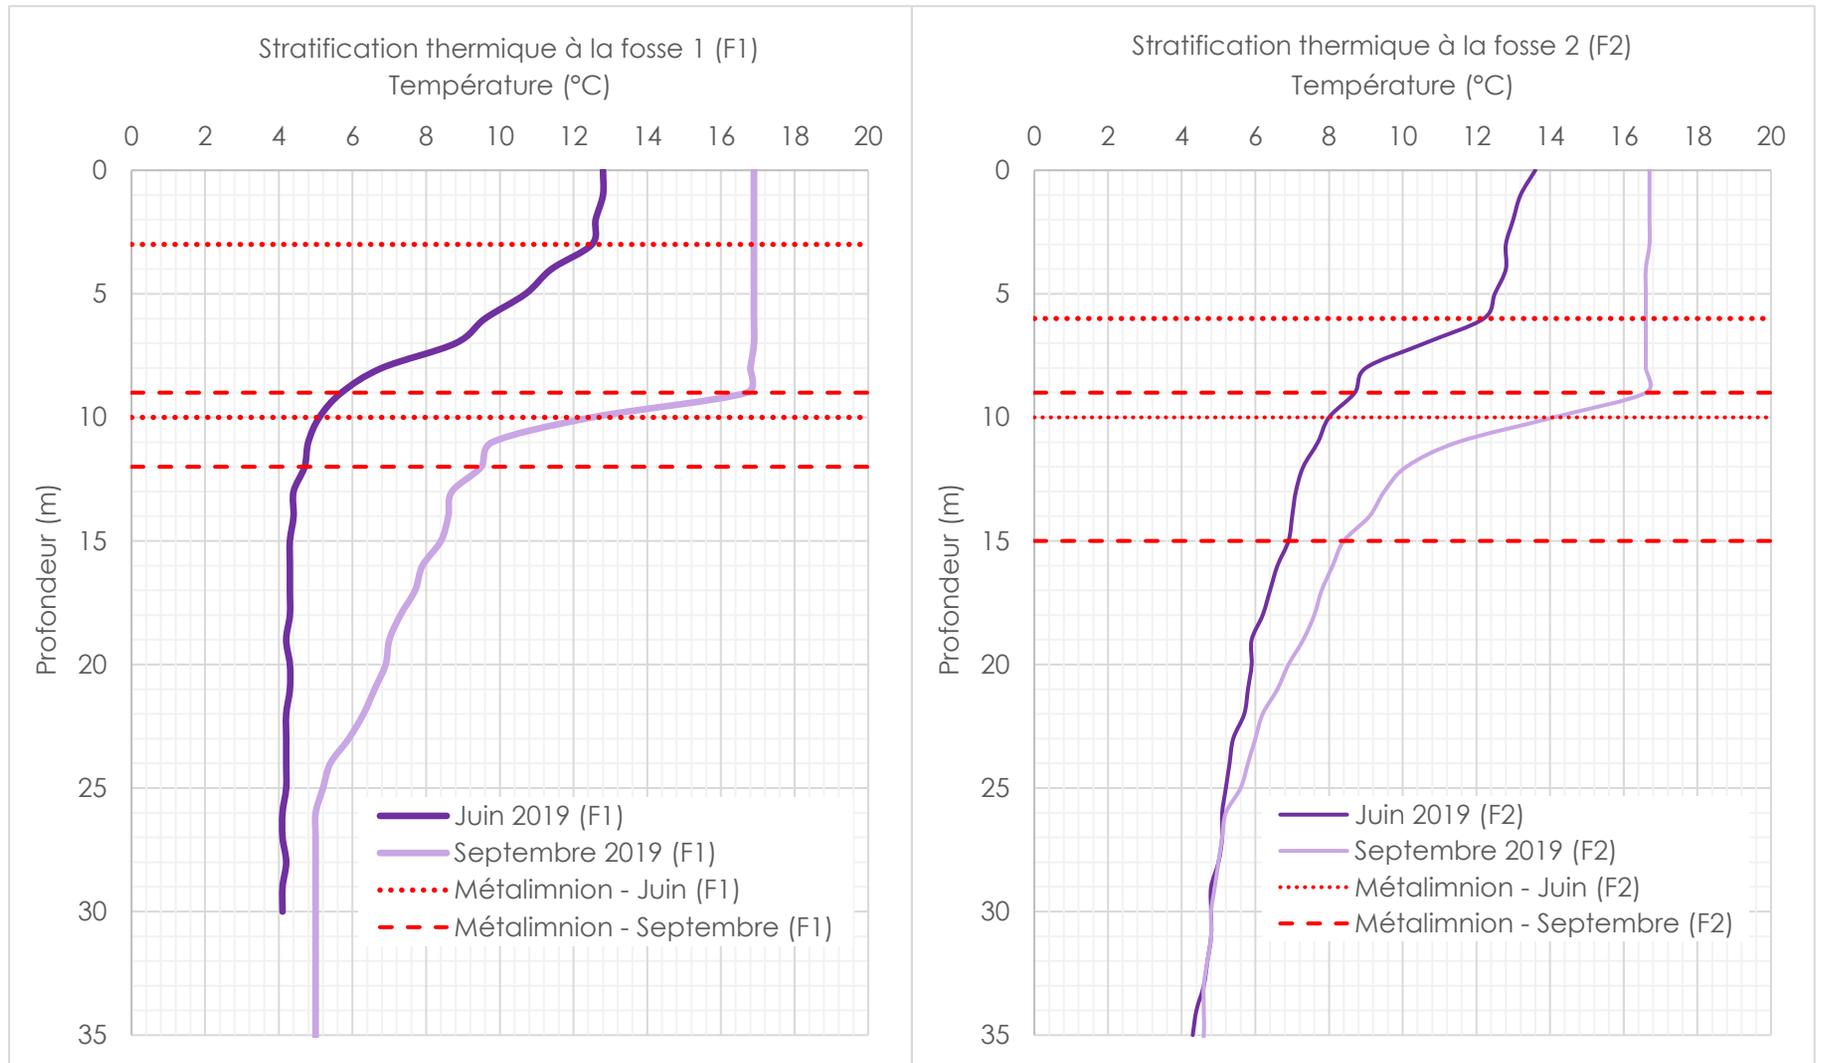
À la fosse 1, en juin, la couche du métalimnion est plus épaisse et moins profonde qu'au mois de septembre, en étant située entre le troisième et dixième mètre de la colonne d'eau. Tandis qu'au mois de septembre, elle ne mesure que trois mètres et débute à huit mètres de profondeur. Ces observations concordent bien avec ce qui est attendu d'un lac en région tempérée, c'est-à-dire, l'épilimnion qui s'élargit graduellement au cours de l'été en raison de la température extérieure plus élevée qui se stabilise et des écarts de température entre le jour et la nuit diminuent.

À la fosse 2, l'emplacement des couches thermiques est sensiblement le même, avec toutefois quelques disparités. Par exemple, à la fosse 2, en juin, la couche du métalimnion est plus profonde que celle mesurée à la fosse 1 et son épaisseur varie également. En effet, elle est plus épaisse au mois de septembre quand cela devrait être l'inverse.

Figure 33 : Stratification thermique en fonction de la profondeur aux deux fosses du lac Simon (données relevées le 12 juin et 18 septembre 2019)

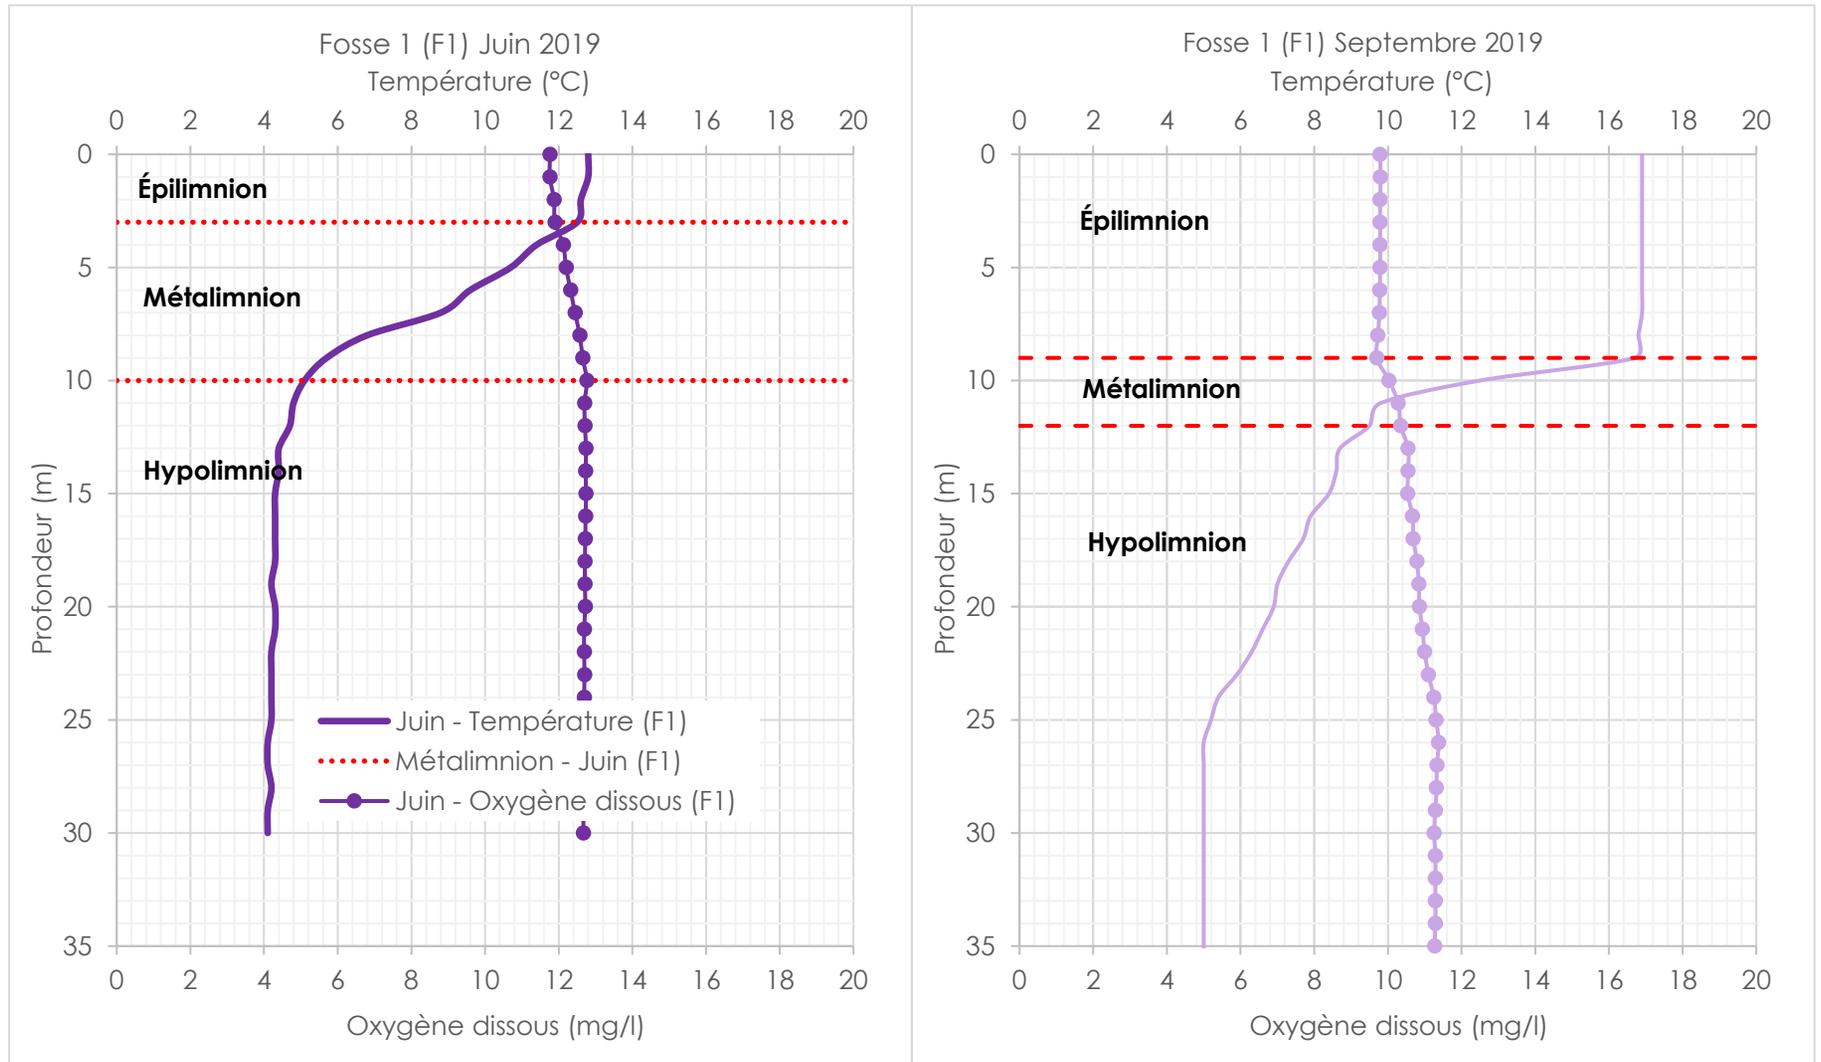
Figure 34 : Concentrations d'oxygène dissous (mg/l) le 12 juin et le 18 septembre 2019 en fonction de la stratification thermique à la fosse 1 (F1)

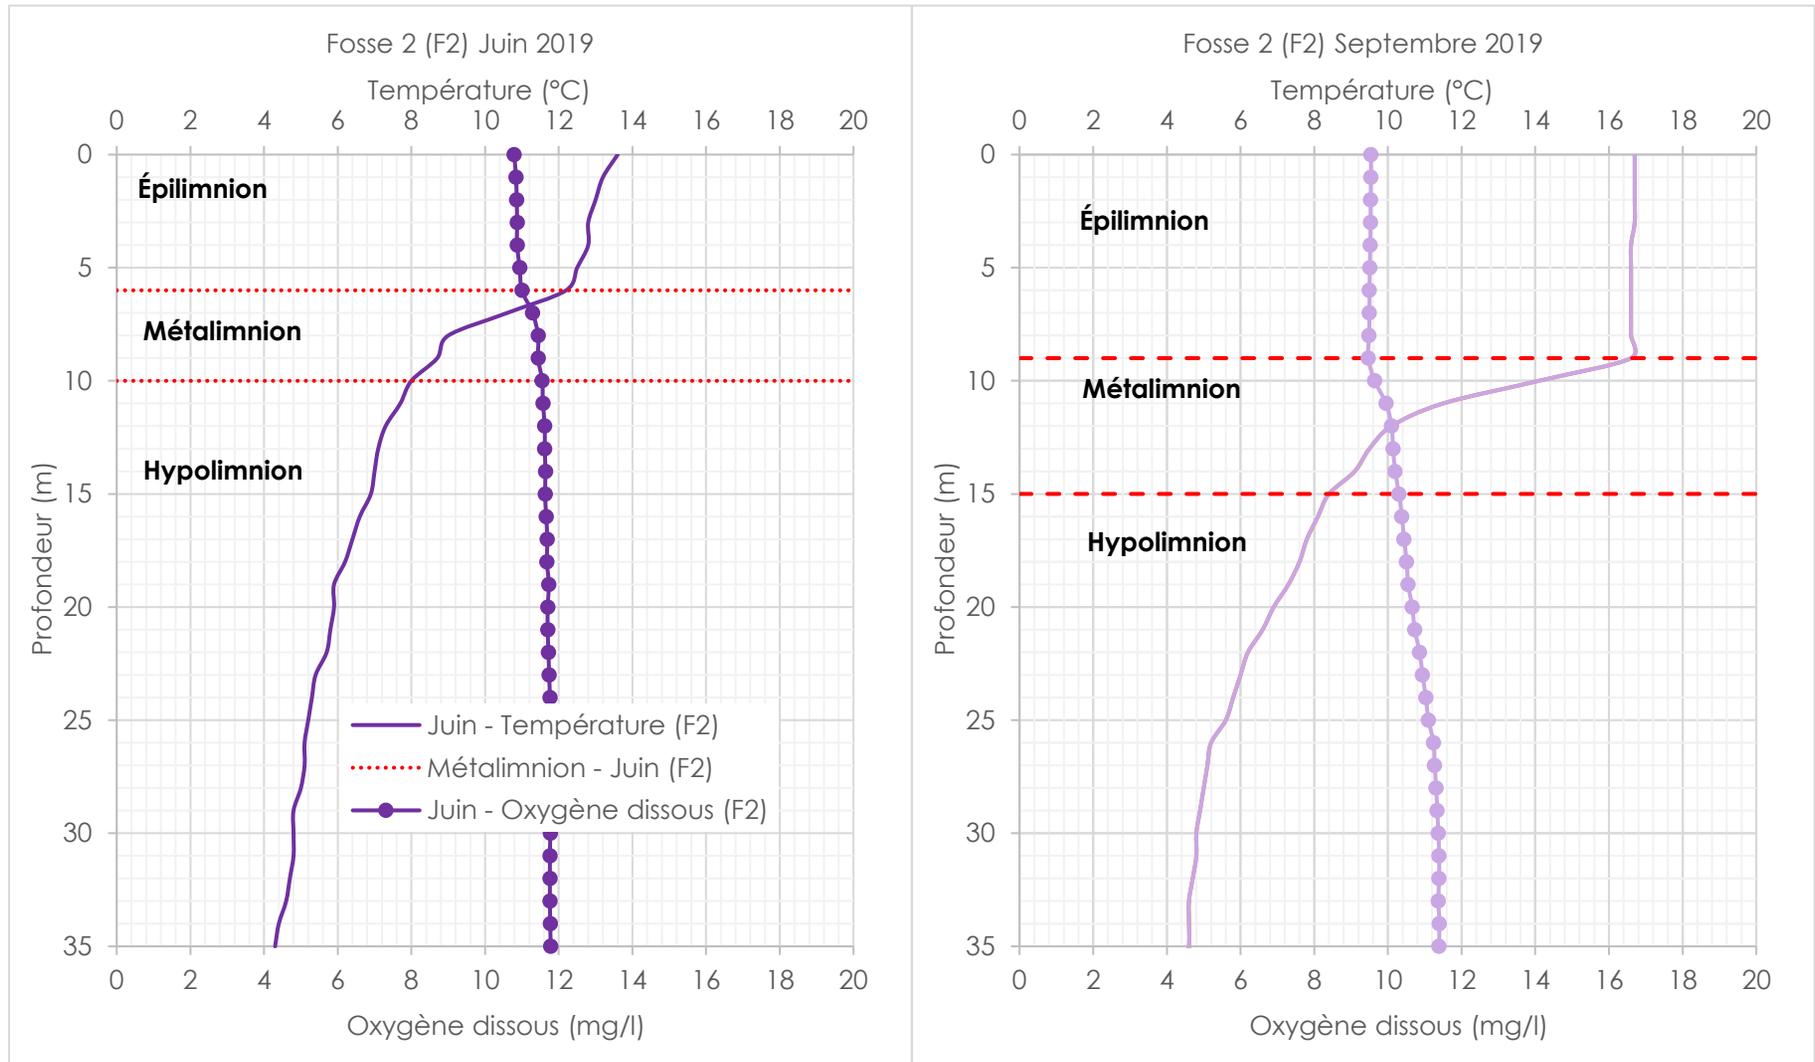
Figure 35 : Concentrations d'oxygène dissous (mg/l) le 12 juin et le 18 septembre 2019 en fonction de la stratification thermique à la fosse 2 (F2)

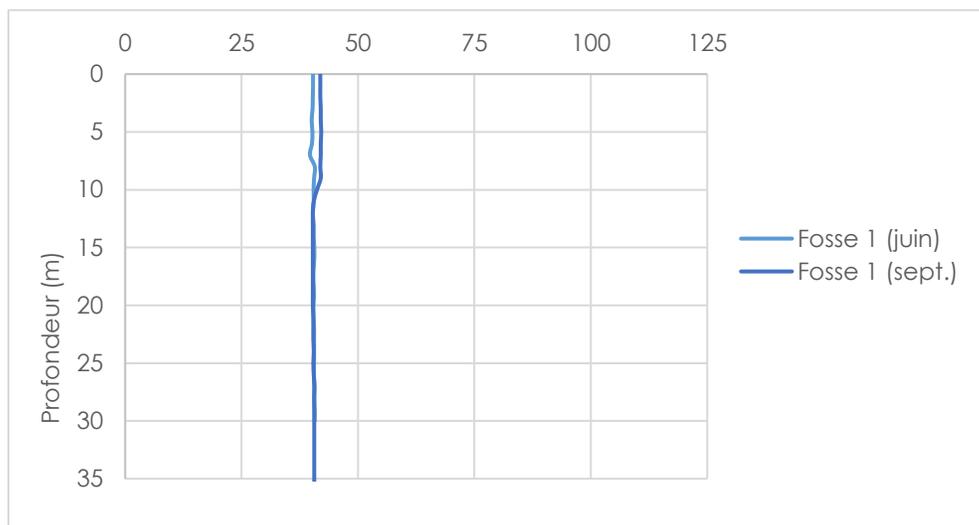
La conductivité spécifique à la fosse 1 du lac Simon est de $30,4 \mu\text{S}/\text{cm}$ en juin et $41,9 \mu\text{S}/\text{cm}$ en septembre à un mètre de profondeur. Ces valeurs se maintiennent tout au long de la colonne d'eau, ce qui est considéré normal pour un lac d'eau douce du Québec (Figure 36). À la fosse 2, il est possible d'observer relativement le même scénario. En effet, la conductivité spécifique à la fosse 2 du lac Simon est de $39,7 \mu\text{S}/\text{cm}$ en juin et $41,8 \mu\text{S}/\text{cm}$ en septembre à un mètre de profondeur (Figure 37).

Figure 36 : Conductivité de l'eau ($\mu\text{S}/\text{cm}$) au lac Simon à la fosse 1 (données prélevées le 12 juin et le 18 septembre 2019)

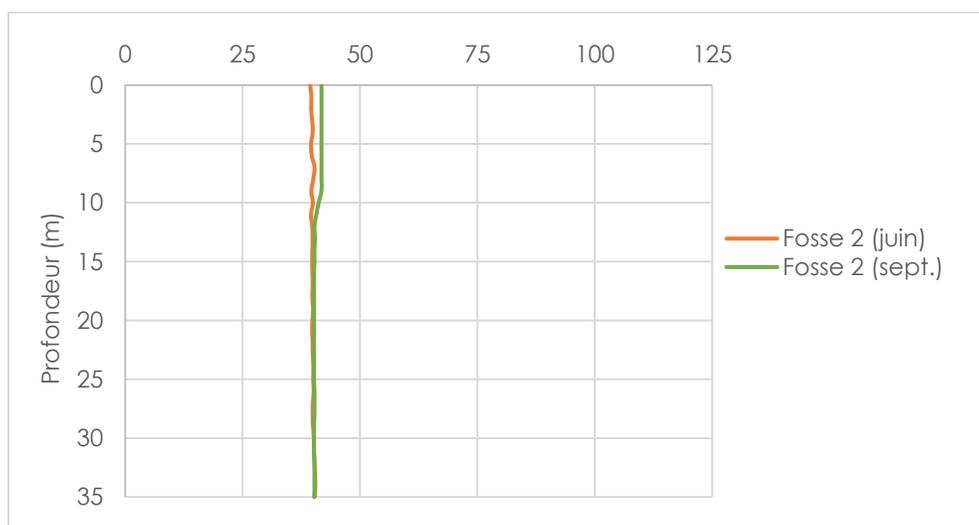
Figure 37 : Conductivité de l'eau ($\mu\text{S}/\text{cm}$) au lac Simon à la fosse 2 (données prélevées le 12 juin et le 18 septembre 2019)

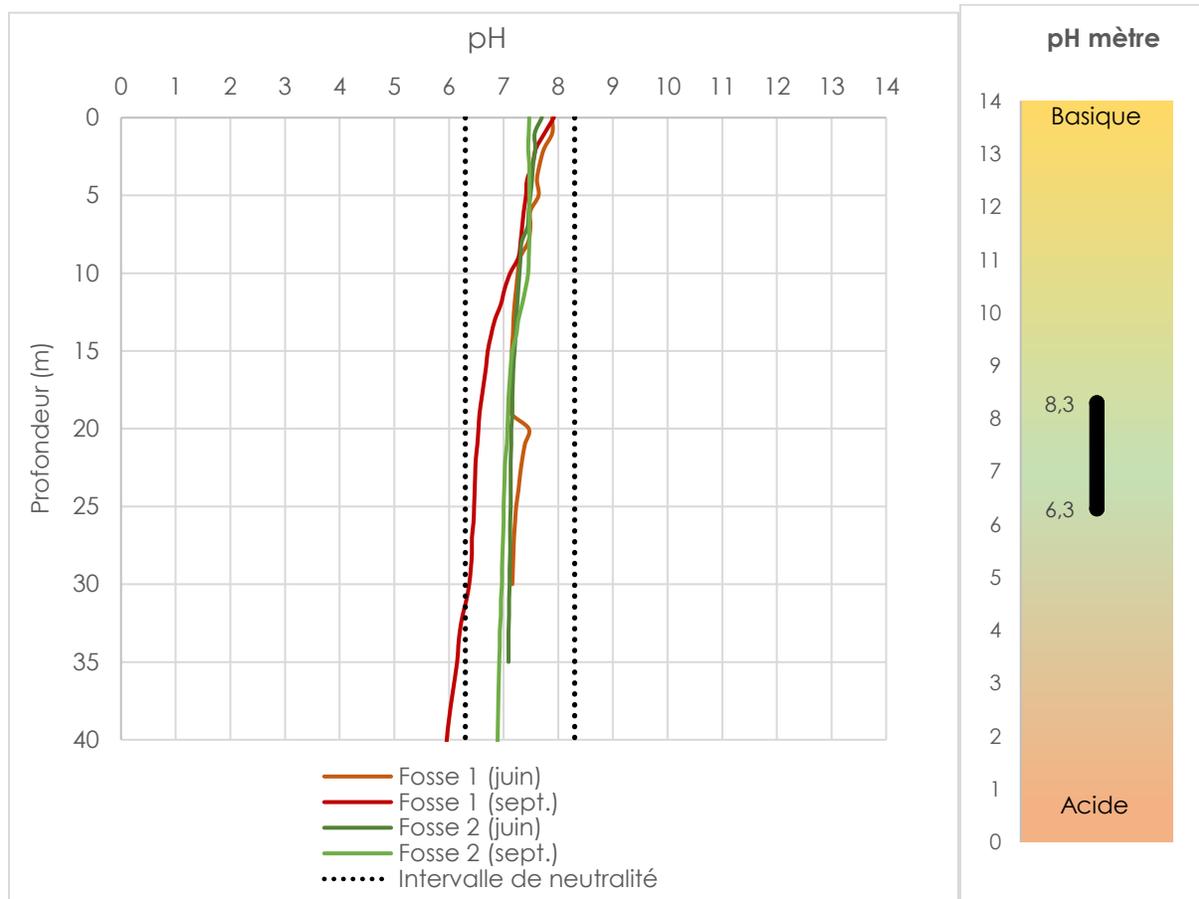
Au lac Simon, le pH mesuré pour toutes les profondeurs confondues, se situe entre 5,91 et 7,13. Le lac entre donc dans les critères de neutralité (6,3-8,3) par rapport aux valeurs de pH obtenues (.

Figure 38 : pH en fonction de la profondeur (m) au lac Simon (données prélevées le 12 juin et le 18 septembre 2019)

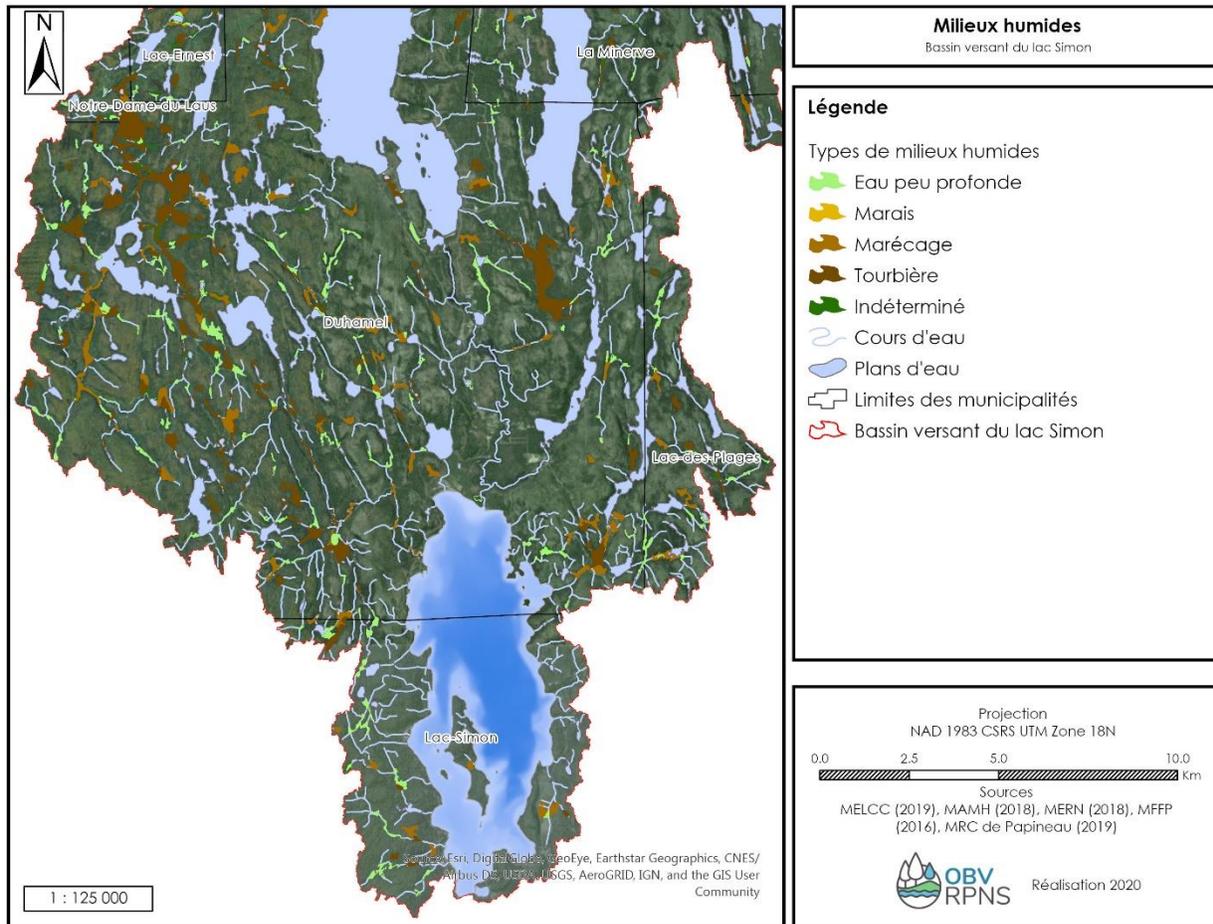
Sur la Figure 42, il est possible de visualiser les milieux humides potentiels et les classes associées dans la majeure partie du bassin versant du lac Simon, selon les dernières données disponibles du MELCC en 2019. À la Figure 43, il est possible de visualiser les milieux humides plus en périphérie du lac. Sur le territoire du bassin versant du lac Simon, quatre classes de milieux humides distincts sont présentes, ainsi que d'autres milieux humides pour lesquels le type est indéterminé. Ces milieux humides de type indéterminé occupent 5,3 % du territoire du bassin versant (Tableau 13). Les tourbières sont la classe de milieux humides qui occupe presque la moitié de la superficie totale de ces milieux naturels.

Figure 42 : Milieux humides dans le bassin versant du lac Simon

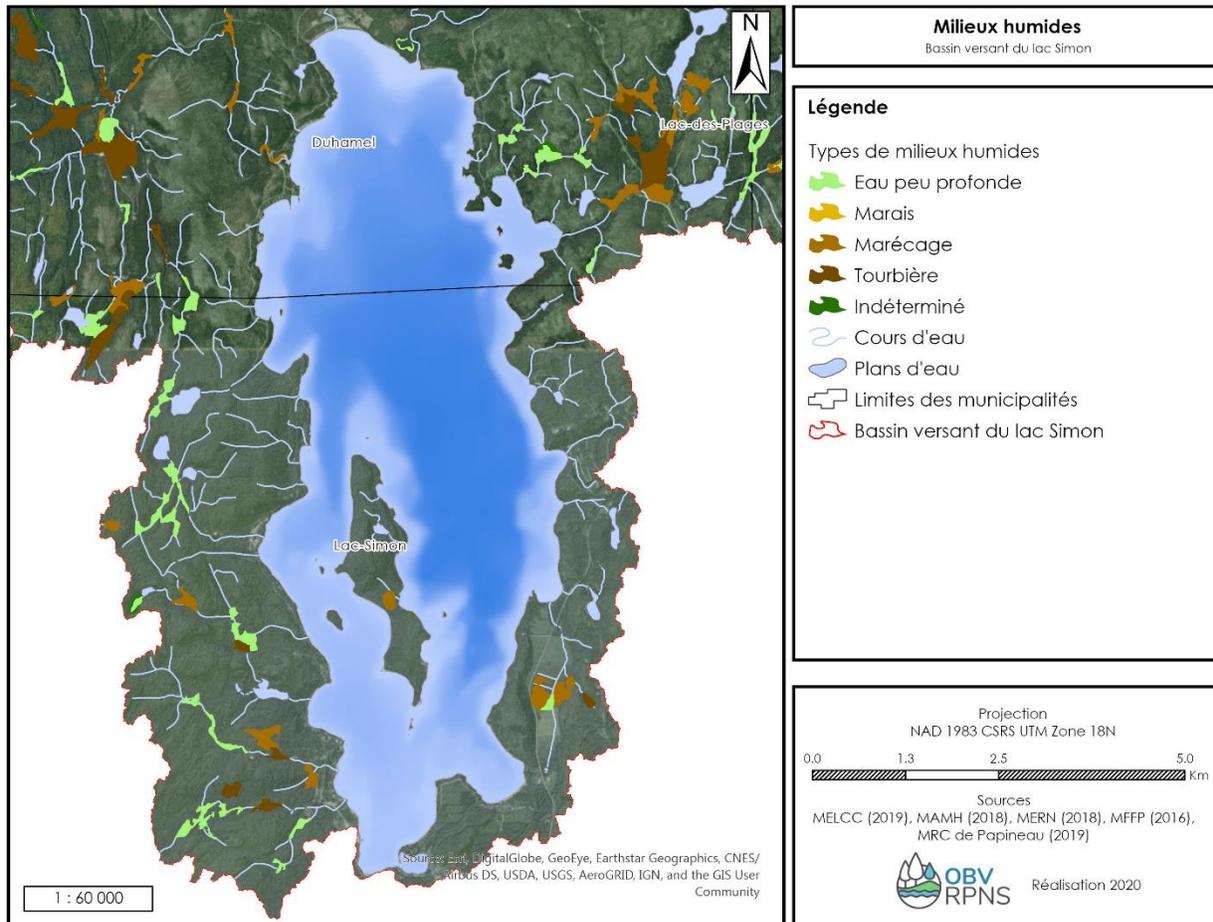
Figure 43 : Milieux humides en périphérie du lac Simon
