# Étude écologique sommaire

Projet : Ruisseau Raphaël-Pilon

Projet 20-122

Présentée à  
Municipalité de Lac-Simon

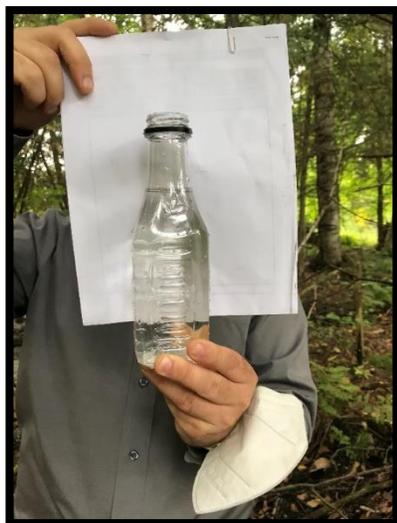
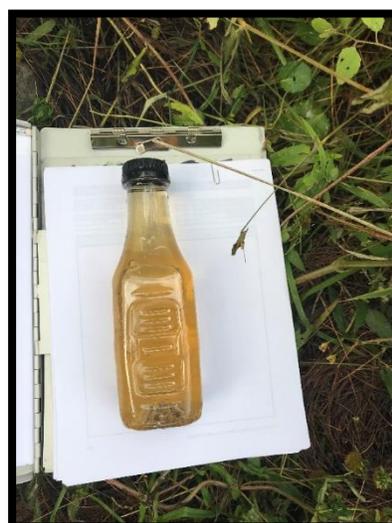
Un changement de coloration important a effectivement été constaté, comme le démontrent les photographies ci-dessous. La coloration de l'eau en amont est très claire et limpide, tandis qu'une pigmentation brunâtre et orangée caractérise l'aval du ruisseau.

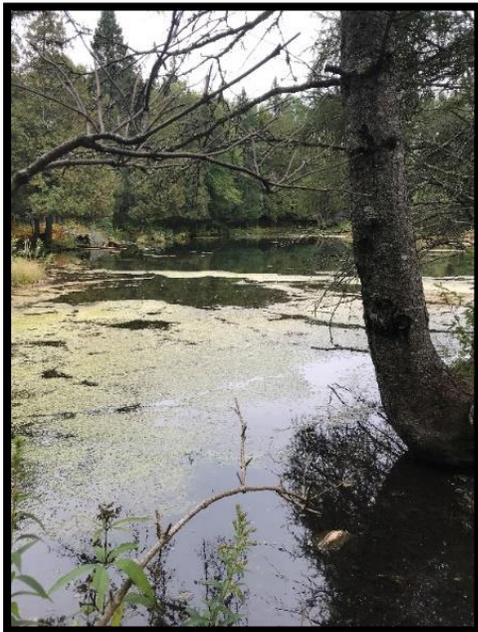
Les caractéristiques du ruisseau Raphaël-Pilon permettent de le diviser en 6 segments homogènes.

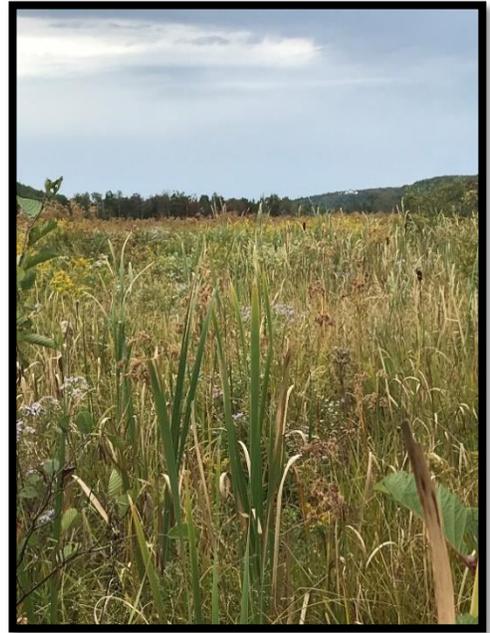
Lors de la visite du site, une attention particulière a été portée à la coloration de l'eau. Afin d'établir l'emplacement précis du changement de couleur de l'eau et d'en déterminer la cause, un échantillon d'eau a été prélevé à plusieurs endroits. Tous les échantillons prélevés le long de ce segment se sont avérés être comparables au premier échantillon observé. Aucune problématique n'a été observée à l'intérieur de ce tronçon. L'eau très claire n'expose donc aucun signe de détérioration visible.

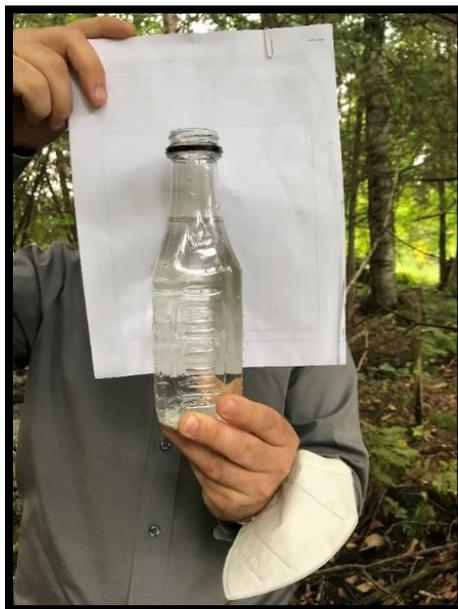
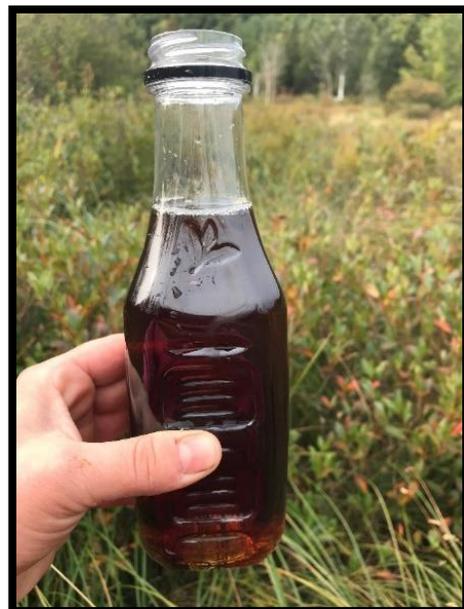
Le segment 3 se caractérise par une succession de milieux humides dans un environnement représenté par un marais, un marécage arbustif et un marécage arborescent. On note également la présence de barrages actifs de castors. C'est dans ce segment que l'on remarque le

changement de coloration de l'eau; la modification de teinte est au maximum de son opacité vers le centre du segment.

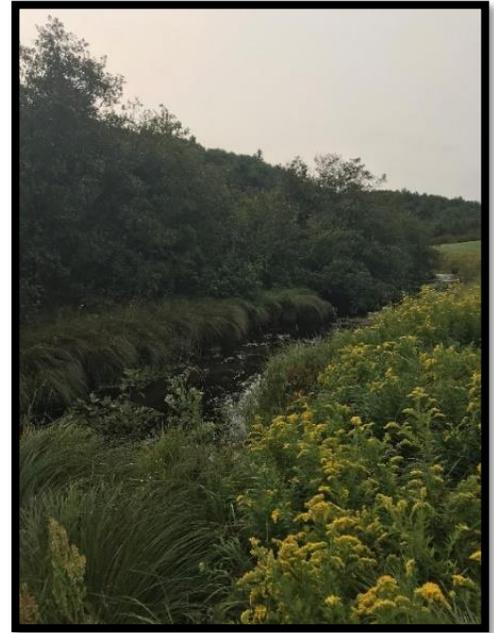
La coloration de l'eau y reste très foncée. L'un des faits intéressants est que l'eau est colorée, mais ne semble pas contenir une grande quantité de matière en suspension (MES). Cela est possiblement dû au fait que le Segment 4 agit comme bassin de décantation pour la matière en suspension présente dans le Segment 3. En effet, la vitesse de courant et la faible pente favorisent le phénomène de décantation.

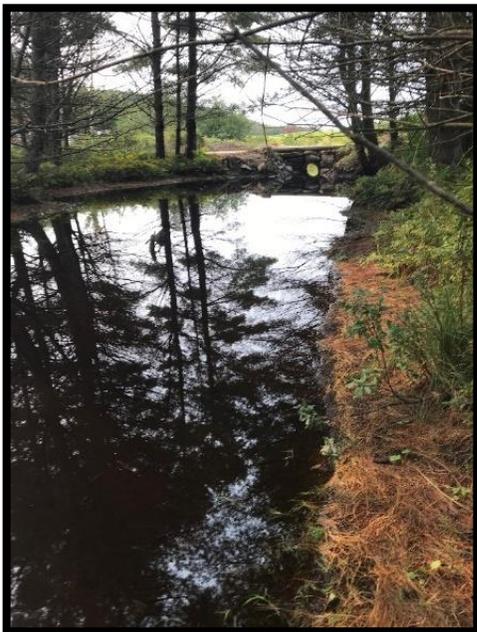
Le segment 5 est court et constitue un chenal d'écoulement débutant à la sortie d'un ponceau récemment changé où l'on note l'existence d'un foyer d'érosion. Cette portion du ruisseau est d'une largeur moyenne de 10 mètres.

À des fins de conservation des bandes de protection riveraine, une stabilisation végétale des foyers d'érosion est fortement suggérée. Lors de la visite de terrain, un ponceau nouvellement aménagé démontrait des signes d'érosion (transition entre le segment 4 et 5).

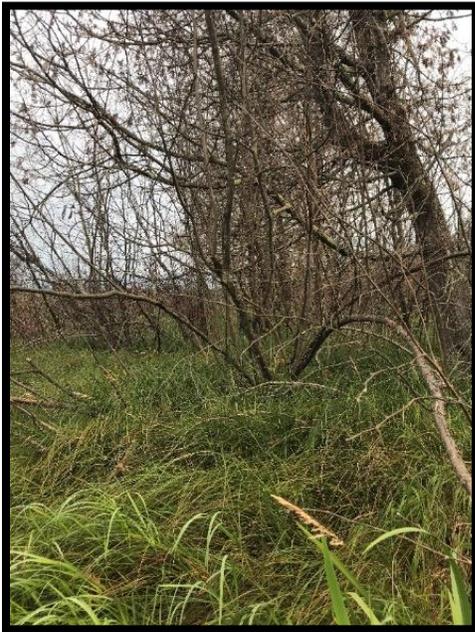
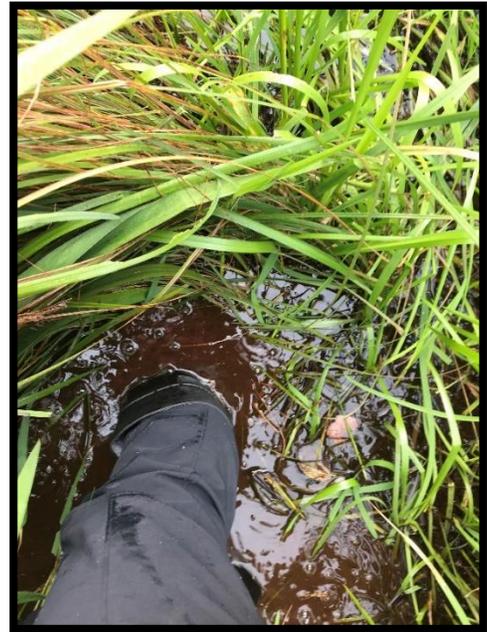
D'ailleurs, le niveau de l'eau semble anormalement haut en plus d'affecter les végétaux en place. On remarque plusieurs arbres et arbustes matures morts (thuyas et aulnes).

Ces essences sont pourtant très tolérantes aux variations de niveaux d'eau et leur mort démontre qu'elles n'ont pas été en mesure de supporter ces inondations, qui, antérieurement, étaient probablement reliées à des submersions saisonnières. Le diamètre important des arbres, en particulier des cèdres morts, révèle que ces arbres ont pu survivre durant quelques dizaines d'années et que la perturbation (surélévation du niveau de l'eau par la construction des barrages de castors) demeure récente. D'après les indices, le rehaussement date d'environ 2 ans.

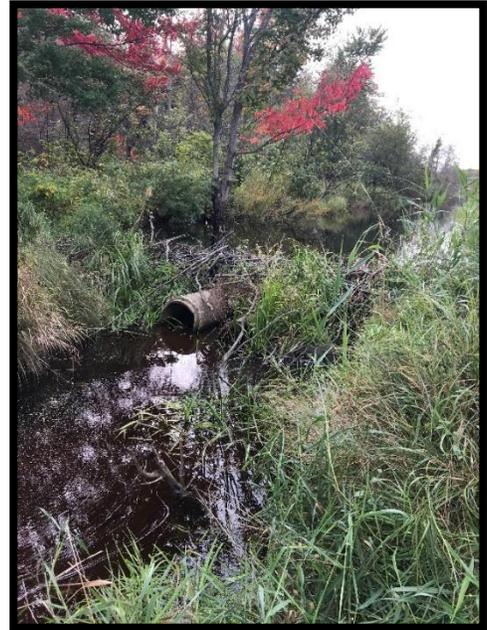
La coloration s'explique par le fait que le phénomène d'inondation est récent et par l'action des barrages de castors qui ont submergé une vaste parcelle de terrain. Par le fait même, un grand volume de matière végétale est inondé. Cette matière végétale met une importante quantité de nutriments en suspension dans l'eau comme le carbone organique dissous (COD) et le phosphore. Aussi, cette matière doit se désagréger sous l'eau, et le fait qu'elle soit en anoxie (absence d'oxygène) prolonge le processus de décomposition.

Il est démontré qu'il y a une corrélation entre l'augmentation en carbone organique dissous (COD) et la coloration brunâtre/jaunâtre de l'eau. En effet, la présence de COD est associée aux milieux où il y a une production élevée et cela affecte la transparence de l'eau.

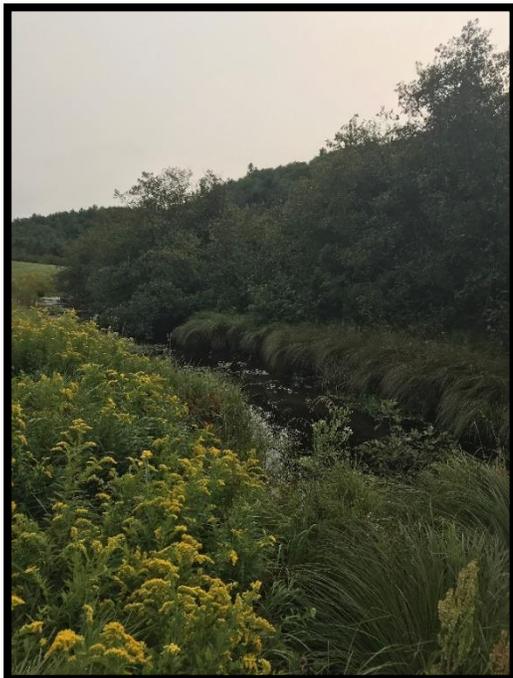
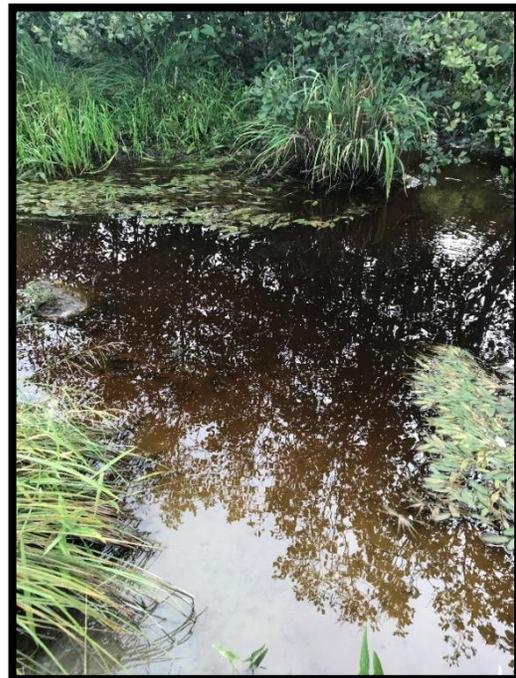
*Photographies du Segment 4 du ruisseau Raphaël-Pilon*

Quant au segment 4, celui-ci est situé dans une zone agricole. La pente du terrain circonscrit le ruisseau dans un lit d'écoulement d'une largeur moyenne de 3,5 mètres et d'une profondeur d'environ 75 centimètres. Le substrat est composé d'une épaisse couche de matière organique. La vitesse du courant y est faible. La structure floristique est diversifiée et on remarque une plaine inondable qualifiée de marais vu son type de végétation. De plus, la bande de protection riveraine de 3 mètres applicable à l'activité agricole est respectée dans la majeure partie de sa longueur.

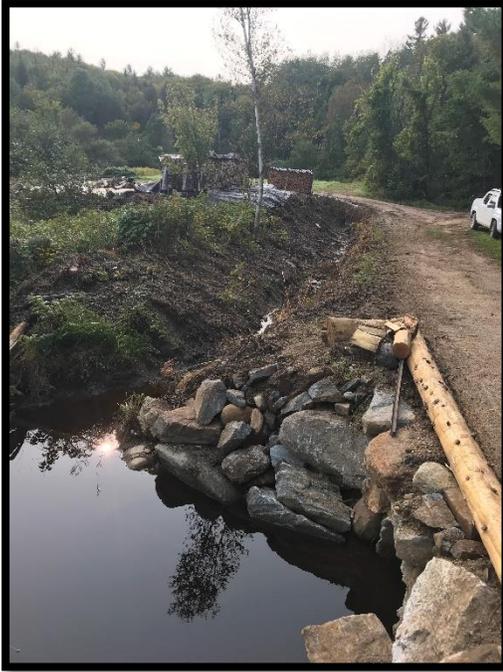
*Photographies des travaux de  
changement de ponceau avec foyer  
d'érosion*

- Installer des barrières à sédiments parallèles à la rive afin d'intercepter les particules fines avant leur arrivée dans le milieu naturel;
- Conserver la flore existante le plus possible;
- Prévoir les activités d'excavation et de remodelage du sol durant une période de faibles précipitations;
- Procéder à l'ensemencement des zones où le sol a été remanié dans les plus brefs délais;
- Planifier les travaux de façon à permettre l'enracinement des semences et des plants avant la fin de la saison de croissance;
- Cesser temporairement les opérations lors de pluies abondantes;

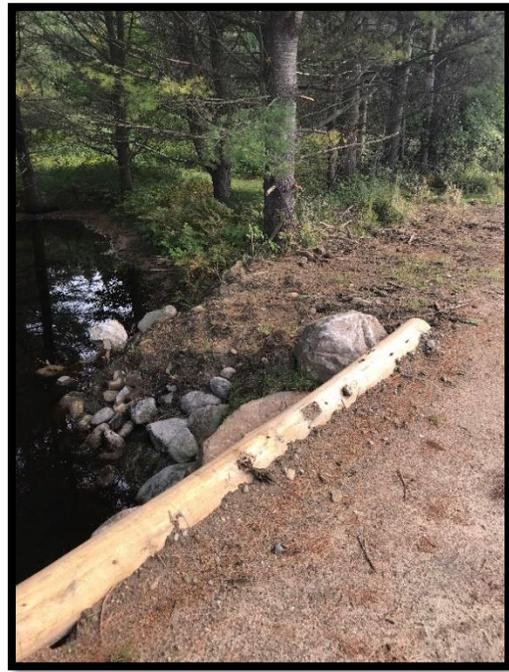
*Photographies des travaux de  
changement de ponceau avec foyer  
d'érosion*

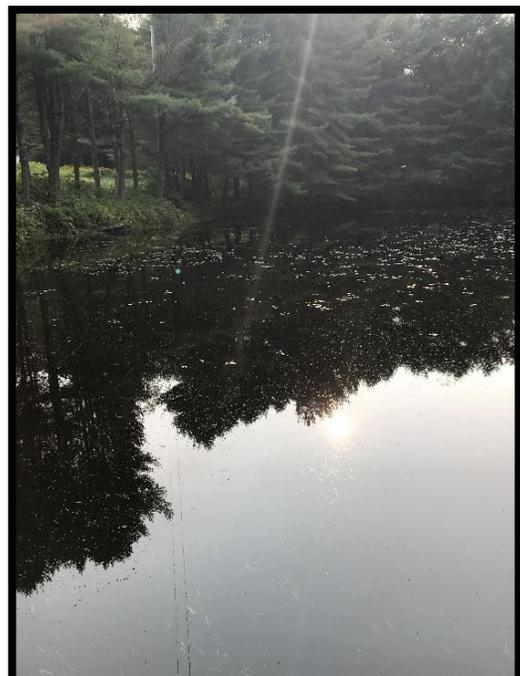
*Photographie du Segment 6*

Enfin, le segment 6 représente un étang artificiel où le niveau de l'eau est régularisé par un barrage de ciment. Cette construction crée une petite réserve d'eau en amont.
