**CARACTÉRISATION, AMÉNAGEMENT ET
SUIVI DES BANDES RIVERAINES
À LAC-SIMON
ÉTÉ 2014**

Contrôle d'une espèce exotique envahissante : la Renouée du Japon, à la municipalité
de Lac-Simon

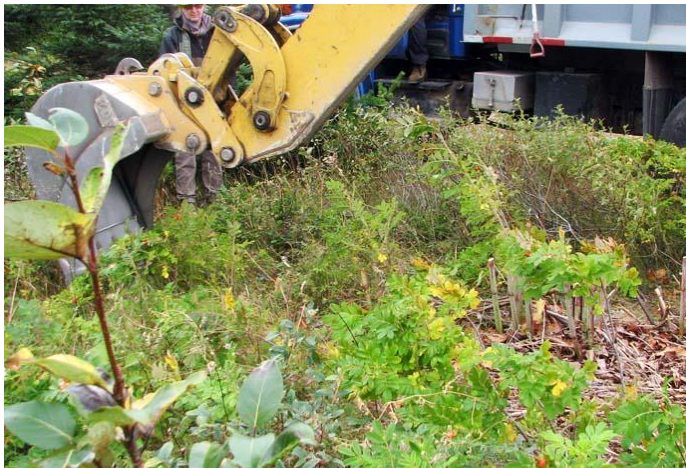
Figure 2 Technique d'excavation utilisée afin d'éradiquer la Renouée du Japon

Une première technique physique utilise l'excavation puis l'installation d'une barrière constituée d'une membrane géotextile sur les surfaces affectées afin d'éradiquer complètement la Renouée du Japon. Pour être efficace, cette intervention nécessite l'excavation de 2 mètres de sol sur une longueur d'environ 15 à 20 mètres à partir des limites du périmètre affecté.

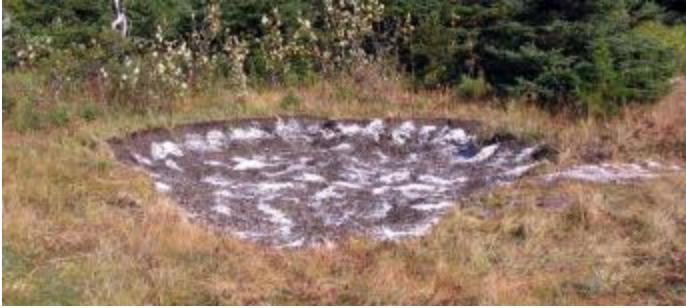
Figure 3 Exemple de la technique d'excavation avec saupoudrage de sel de glace

Une deuxième technique physique qui a fait ses preuves consiste en l'excavation puis le saupoudrage de sel de glace sur la surface du sol excavé. Pour être efficace, cette technique nécessite de ne pas remblayer la dépression créée suite à l'excavation, et ce, durant quelques années.

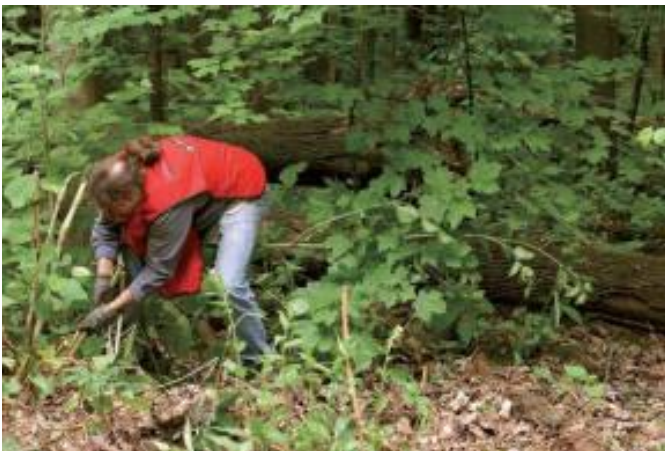
Figure 4 Technique physique de contrôle de la Renouée du Japon par fauchage

Une troisième technique physique s'effectue par le fauchage répété mensuellement (de mai à octobre) des tiges de la plante au ras du sol sur une période de 3 à 5 ans. Pour être efficace, cette technique doit être répétée continuellement et être effectuée à l'aide d'outil manuel et non avec des outils mécanisés, car ceux-ci risqueraient de disperser des résidus de coupe ce qui pourrait favoriser la régénération et la propagation de la plante. Il ne faut en aucun cas composter les tiges, l'idéal est de les brûler.

La technique qui semble la moins coûteuse et la plus simple pour l'éradication des populations de Renouée du Japon est la technique de fauchage répété de la plante au ras du sol combinée à la technique biologique utilisant des plantes de remplacement. Cette technique pourrait être répétée pendant quelques années jusqu'à ce que la régression de la plante permette d'utiliser des plantes de remplacement indigènes tel que la Renouée polymorphe (*Persicaria polymorpha*), la Barbe-de-bouc (*Aruncus dioicus*), la Myrique baumier (*Myrica gale*) ou encore, le Cornouiller stolonifère (*Cornus stolonifera*) qui, à terme, permettrait de compétitionner avec la Renouée du Japon pour empêcher son retour.
