Organisme de bassins versants  
des rivières Rouge, Petite Nation et Saumon

# Plan de gestion des risques d'introduction du myriophylle à épis dans les lacs de Duhamel

En collaboration avec le Conseil régional de  
l'environnement des Laurentides

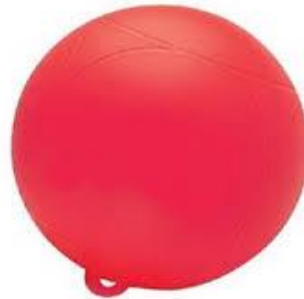
Le premier type de bouée est le ballon marqueur de 12 pouces ou 15 pouces.

Figure 1: Ballon marqueur 12 pouces ou 15 pouces (photo : Entrepôt Marine)

- Économique
- Facile à installer et à retirer

- Repérage limité au loin
- Impossibilité d'inscrire un message sur la bouée
- Peu résistant

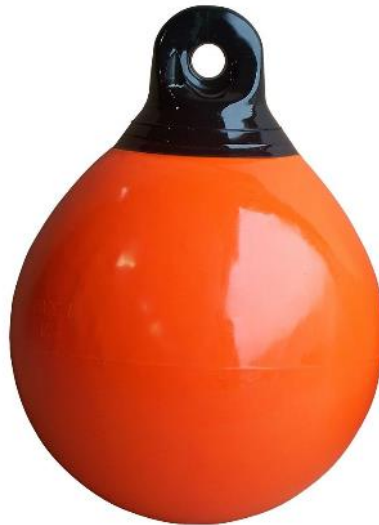
Le deuxième type de bouée est la *Deck Edge* gonflable de 18 pouces.

Figure 2: Bouée Deck Edge de 18 pouces (photo : Home dépôt)

- Abordable
- Facile à installer et à retirer
- Plus résistant que le ballon marqueur

- Repérage limité au loin
- Impossibilité d'inscrire un message sur la bouée

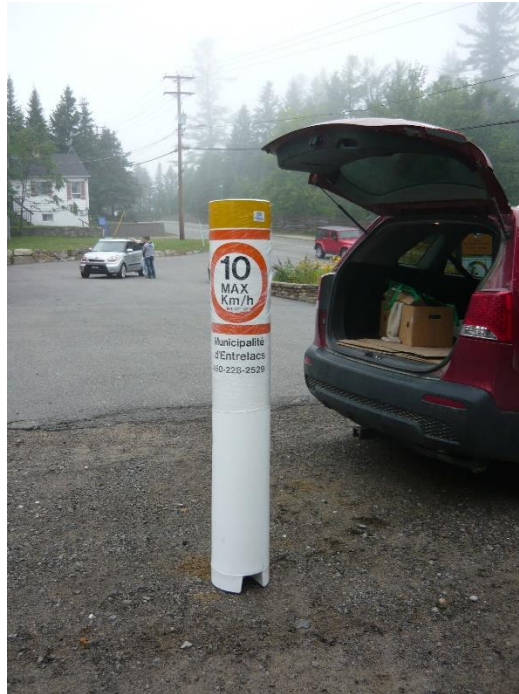
Le troisième type de bouée est celui de type « chandelle ». Il est possible d'ajouter un lettrage simple, par exemple une photo de myriophylle à épis.

Figure 3: Bouée type « chandelle » (photo : Nordak marine)

- Visible de loin
- Facile à installer et à retirer
- Possibilité d'inscrire un message simple

- Onéreux
- Tendance à se balancer en présence de grosses vagues

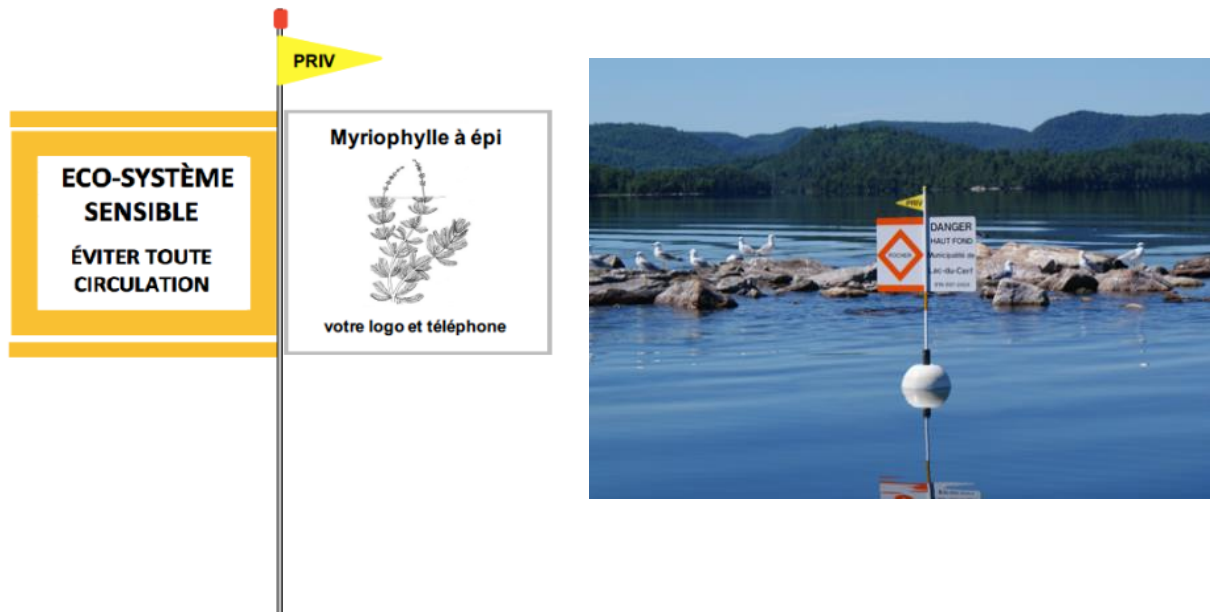
Le quatrième type de bouée et celui de type riverain avec un identifiant préfabriqué pour le myriophylle à épis. L'ancre et la corde sont comprises avec l'achat de la bouée.

Figure 4: Bouée riveraine avec identifiant Myriophylle à épis (photo : Nordak Marine)

- Visible de loin
- Facile à installer et à retirer
- Identifiée

- Onéreux
- Tendance à se balancer en présence de grosses vagues

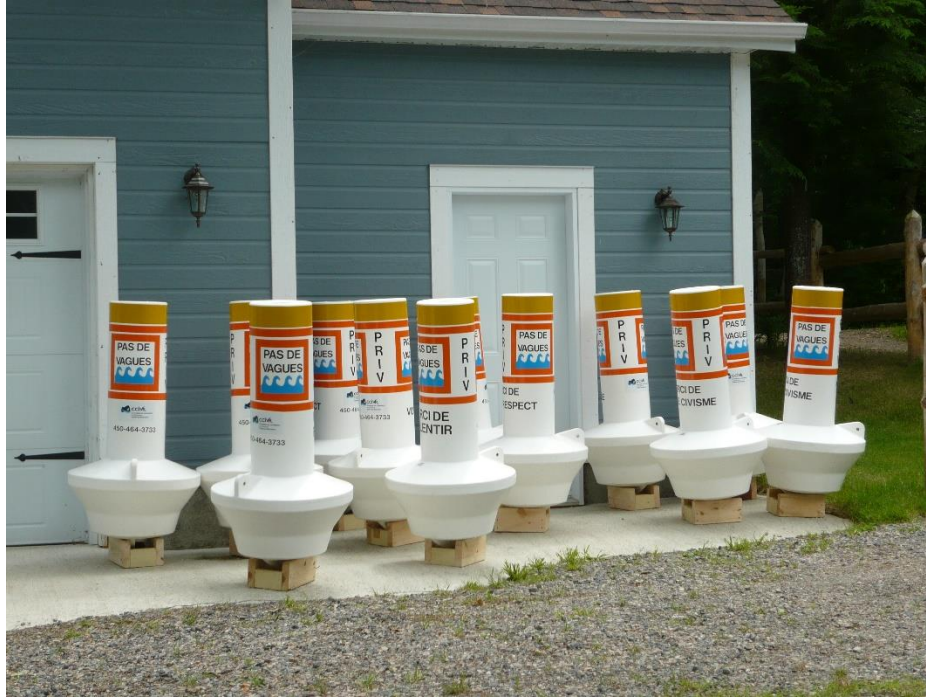
Le cinquième type de bouée est celui de type « robuste ». La différence avec celle de type « chandelle » est qu'elle est plus résistante aux grandes vagues et demeure plus facilement en cas de courant fort. Ce type de bouée pourrait être envisagée pour les lacs Gagnon et Simon, sujets à des plus forts vents. Il est possible d'ajouter un lettrage simple, par exemple une photo de myriophylle à épis.

Figure 5: Bouée de type « robuste » (photo : Nordak Marine)

- Visible de loin
- Facile à installer et à retirer
- Identifiée
- Demeure en place en présence de grandes vagues

- Onéreux

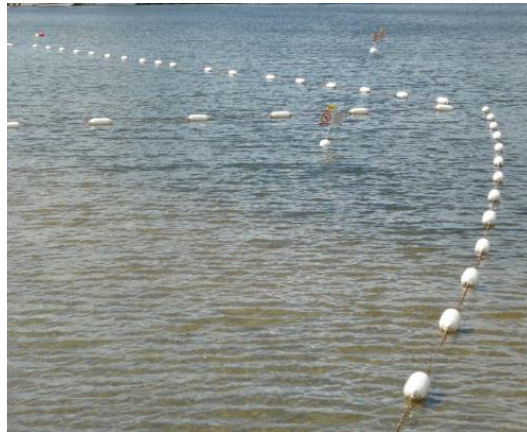
La deuxième option est l'installation de flotteurs de délimitation de couleur jaune au périmètre du secteur à circonscrire. Cette méthode permet de mieux ceinturer l'espace où l'on veut éviter le passage des usagers du plan d'eau que la méthode par l'installation de bouées comme présentée pour l'option 1. Il est toutefois possible de jumeler l'option 2 avec une bouée de l'option 1.

Figure 6: Flotteurs de délimitation de plage (Nordak Marine)

- Visible de loin
- Facile à installer et à retirer

- Très onéreux
- Impossibilité d'inscrire un message sur la bouée

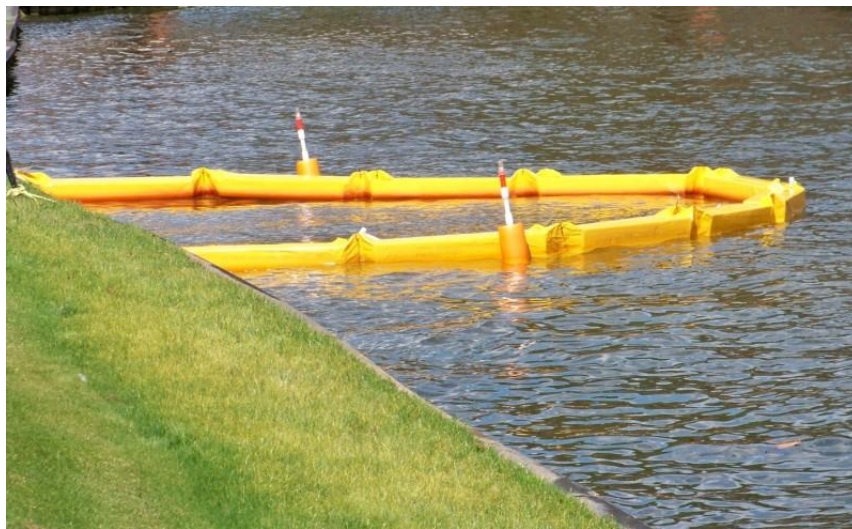
La dernière option est l'installation d'une barrière à sédiments (ou rideau de turbidité). Cette méthode permet de confiner l'herbier en empêchant des fragments de se propager, mais aussi d'identifier le secteur à éviter de façon plus précise que l'option 1, par exemple.

Figure 8: Exemple de barrière à sédiments installée dans un plan d'eau (photo : Soleno)

- Visible de loin (couleur vive)
- Confiner l'herbier avec une barrière physique
- Précis dans la circonscription du secteur

- Énergivore pour l'installation
- Difficile à retirer
- Très onéreux
- Délai d'intervention plus long en raison de l'installation

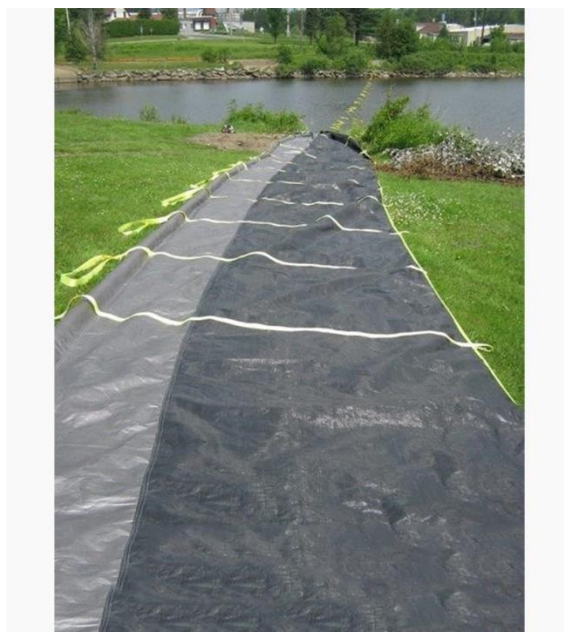
Figure 9: Exemple de barrière à sédiments hors de l'eau (photo : Soleno)
